| 最終処分場整備に係る測量及び地質調査等業務委託 | | | |
| 耶麻郡磐梯町大字更科字沼平地内外 | | | |
| 地質調査結果総括図 | | | |

| 地質断面図 | | | |

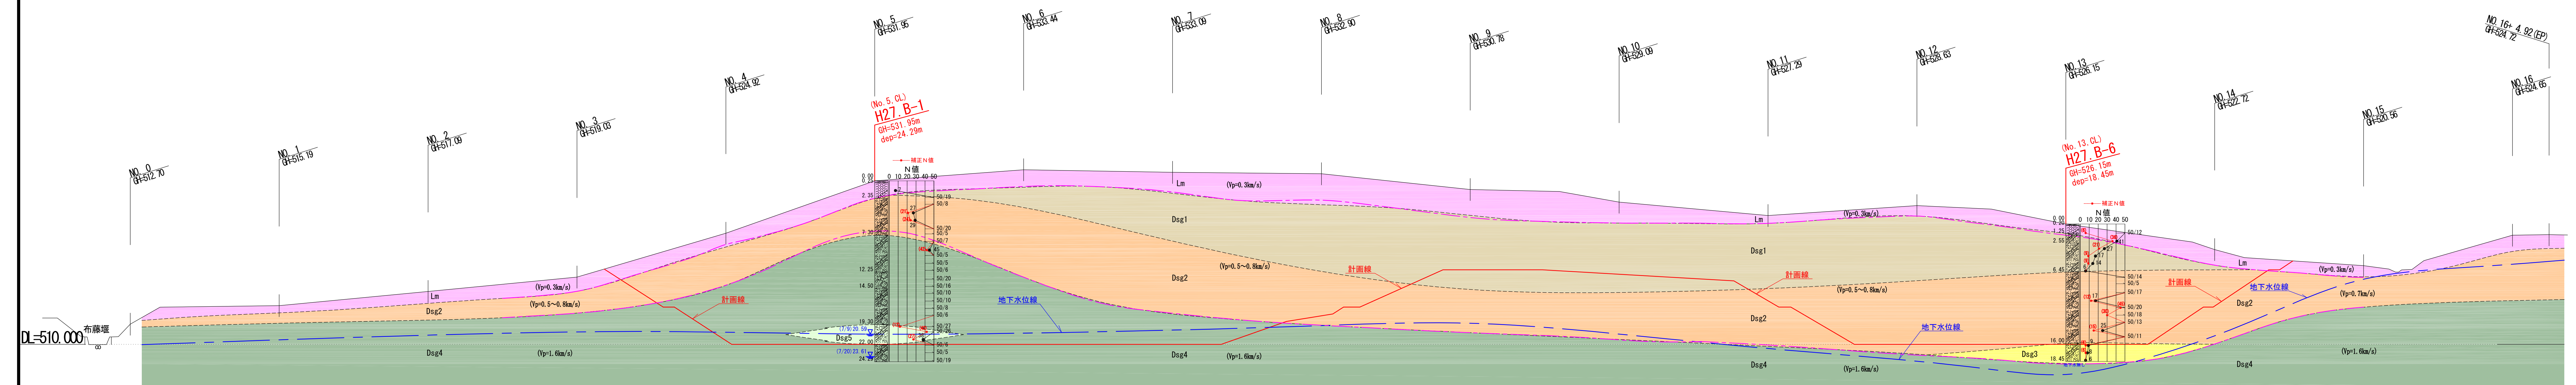
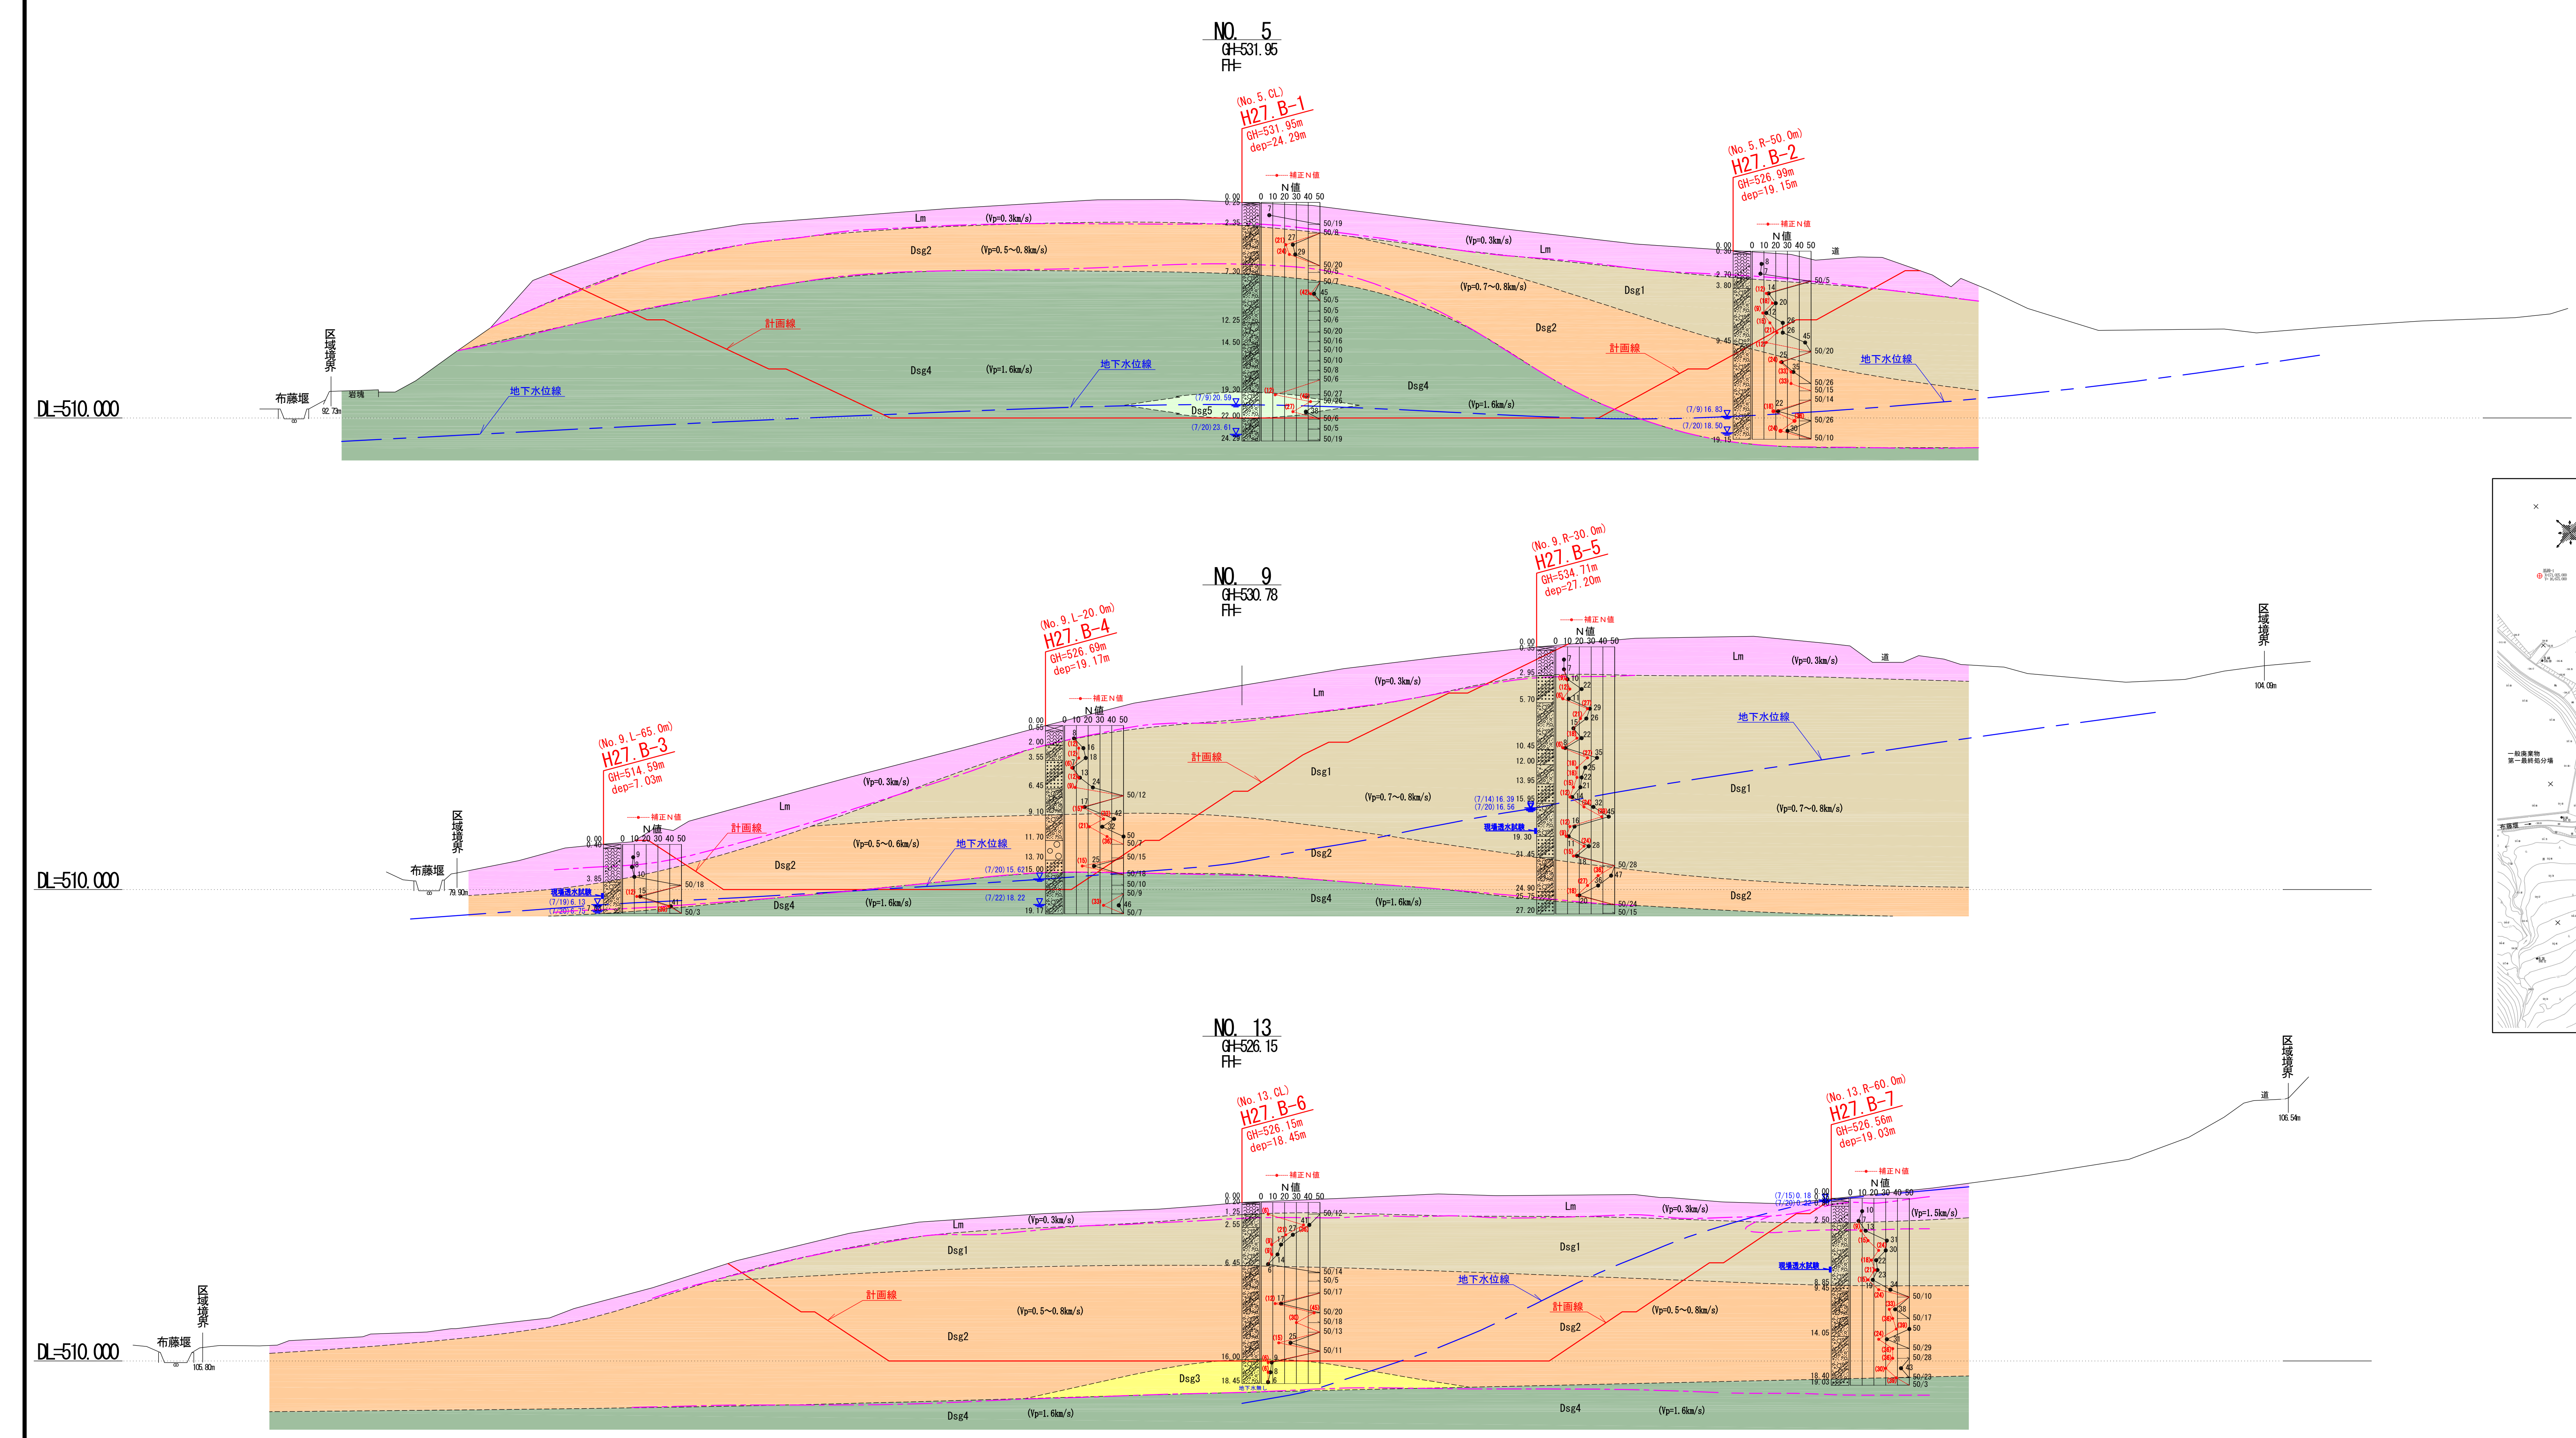
< 縦断方向 >

< 横断方向 >
