| 平成27年度 環委第22号 |
| 最終処分場整備に係る測量及び地質調査等業務委託 |
| 耶麻郡磐梯町大字更科字沼平地内外 |
| 地 質 平 面 図 |

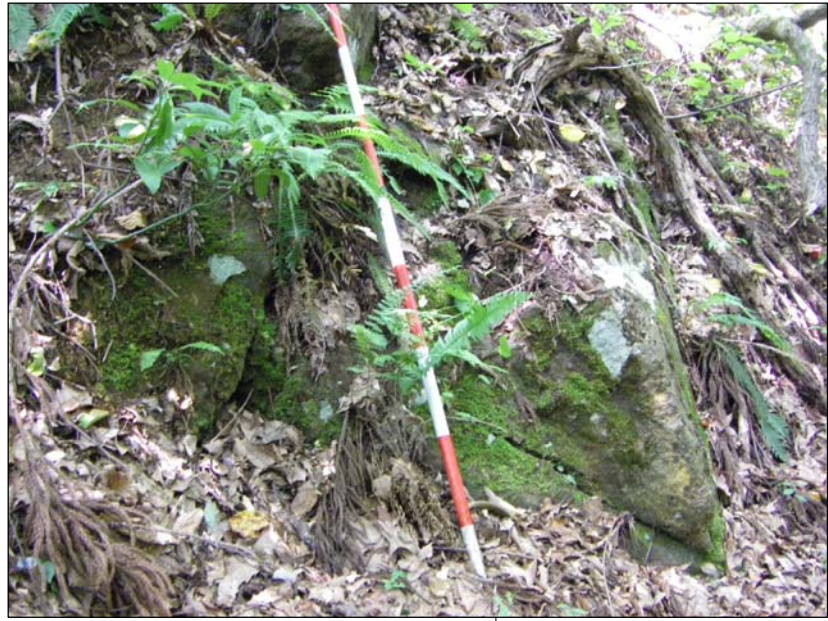
16 布藤堀沿いの切土部に見られる安山岩溶岩の転石状露岩部。

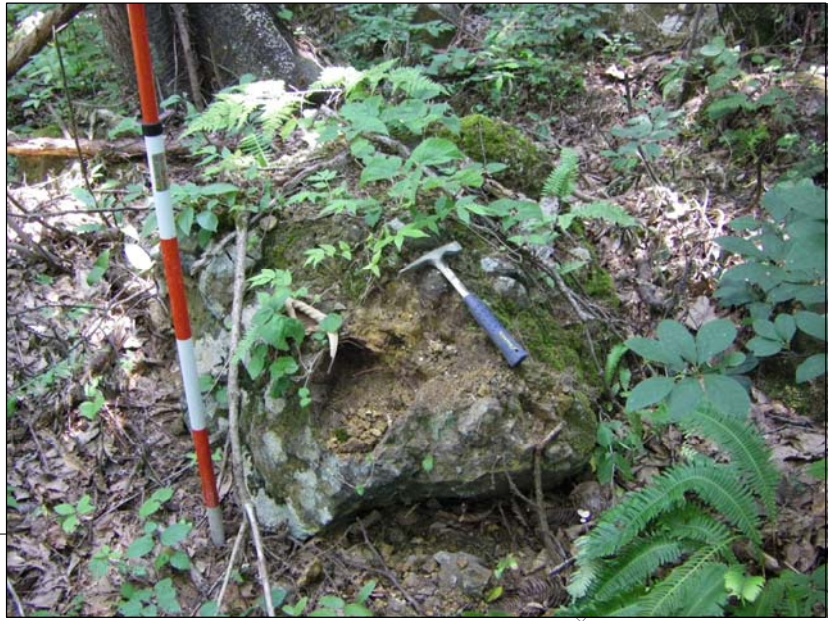
17 集塊岩の転石。安山岩溶岩転石と集塊岩転石が混在して見られる。

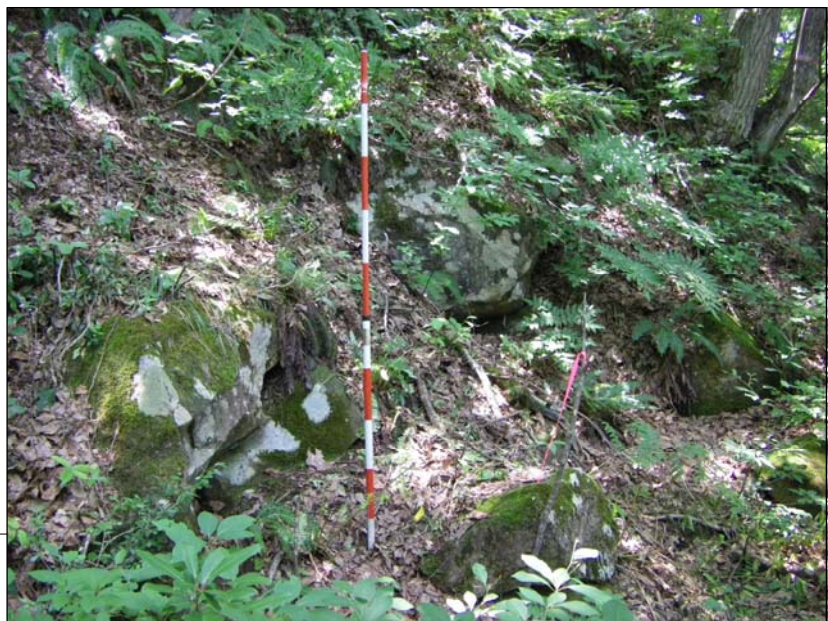
19 安山岩溶岩の岩塊の露頭。Φ1.0～2.0m大の転石状露岩部。

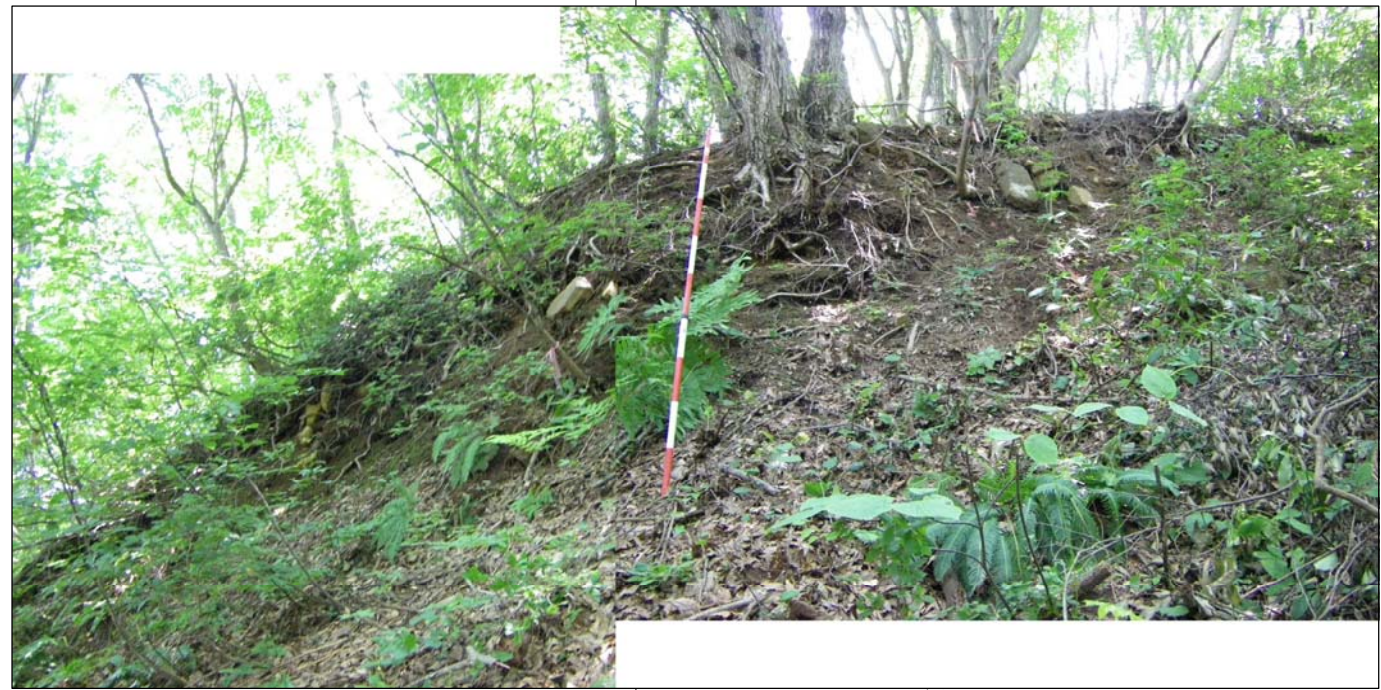
18 Φ0.5m大の安山岩転石を混入した露頭。基質は粘土質砂～粘性質砂状で軟質である。

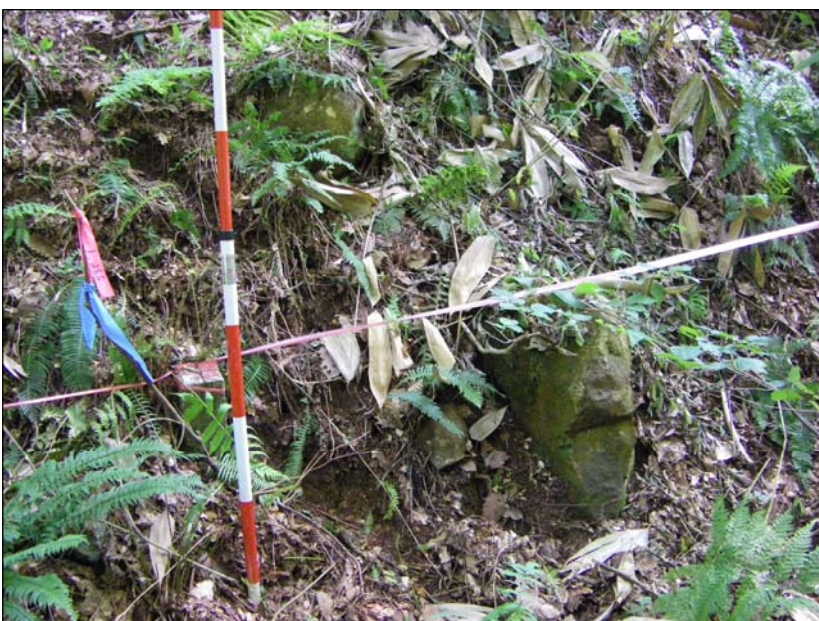
21 安山岩溶岩の転石状露岩部。

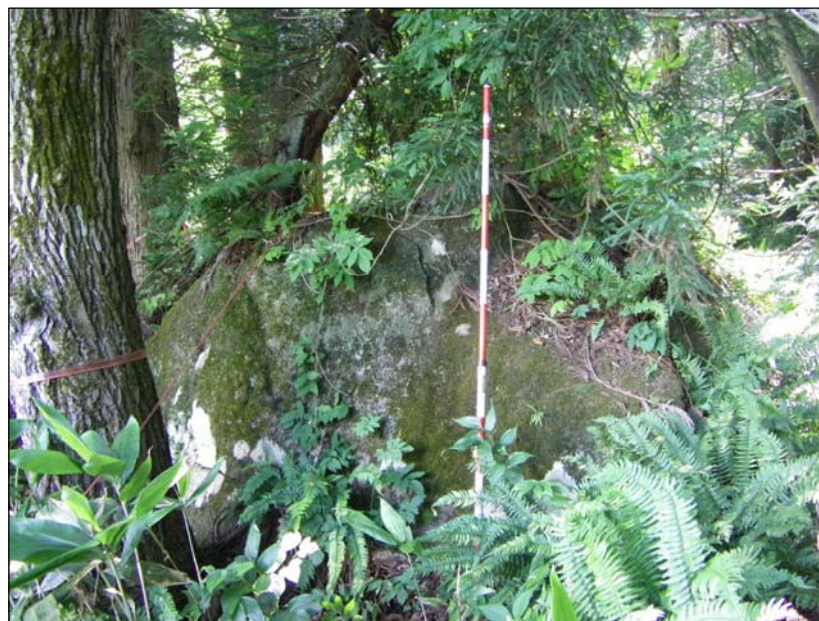
22 安山岩溶岩の転石。Φ2.0～3.0m大である。
