会津若松地方広域市町村圏整備組合  
環境センターし尿処理施設

精密機能検査報告書

平成 28 年 10 月

株式会社 日本環境工学設計事務所

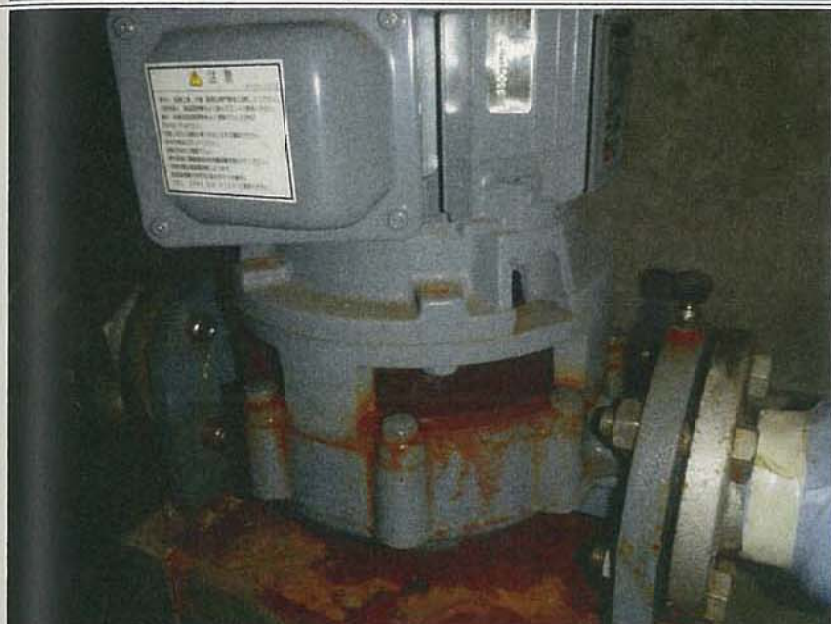
【写真2】

| 設備・装置名 | 数量 | 年度 | 写真No. | 損傷等の状況 | 所見 |
|---|---|---|---|---|---|
| 圧力水ポンプ | 1 | H25 | 写真2 | ケーシングに腐食が見受けられる | 要補修 |

受入貯留設備  
圧力水ポンプ

平成 25 年 12 月に更新したが 2 年半で既にケーシングに腐食が見受けられる。

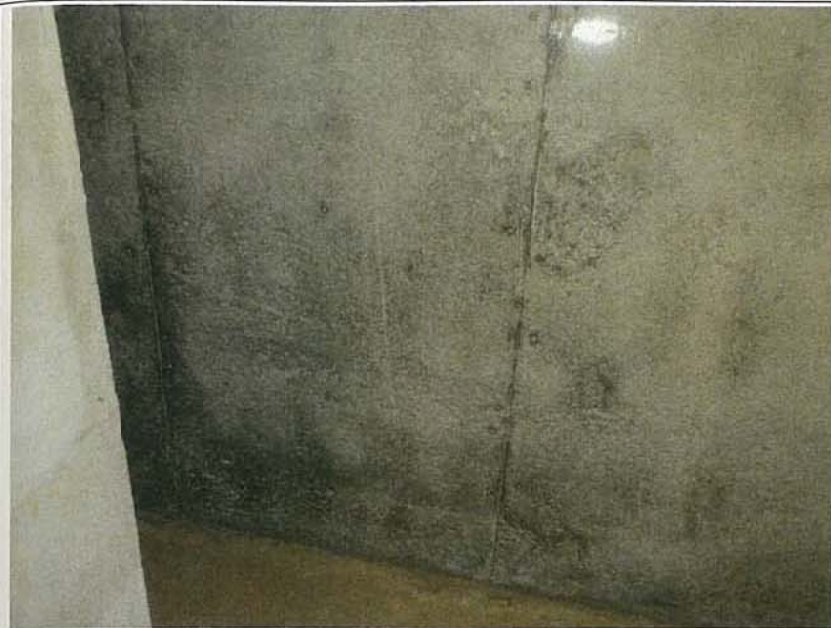
【写真7】

| 設備・装置名 | 数量 | 年度 | 写真No. | 損傷等の状況 | 所見 |
|---|---|---|---|---|---|
| | | | 写真7, 8 | 水槽の底部壁面部に漏れ及び白華現象の補修がなされている | 良 |

第1施設

第1沈殿槽（その1）

前回指摘（槽の底部壁面漏れ）後、補修済み。

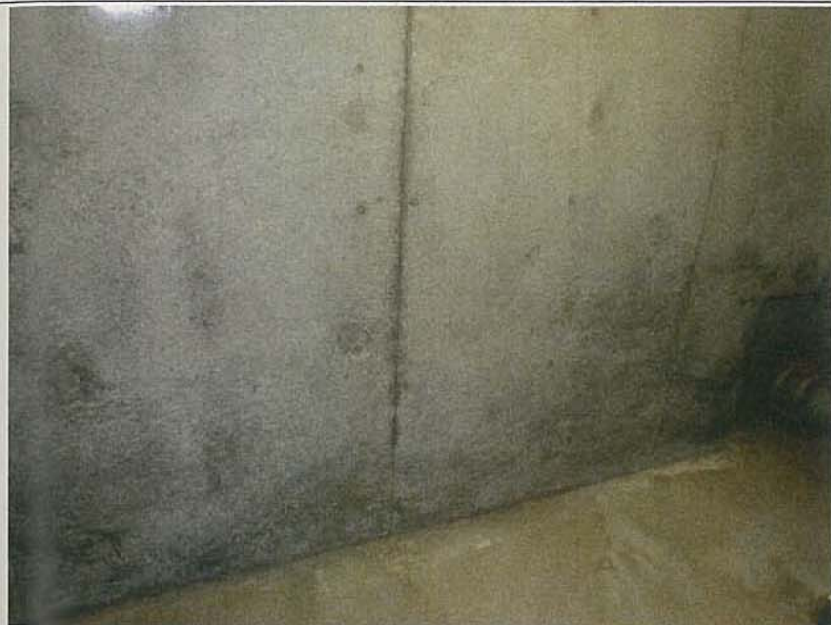
【写真8】

第1施設

第1沈殿槽（その2）

前回指摘（槽の底部壁面漏れ）後、補修済み。

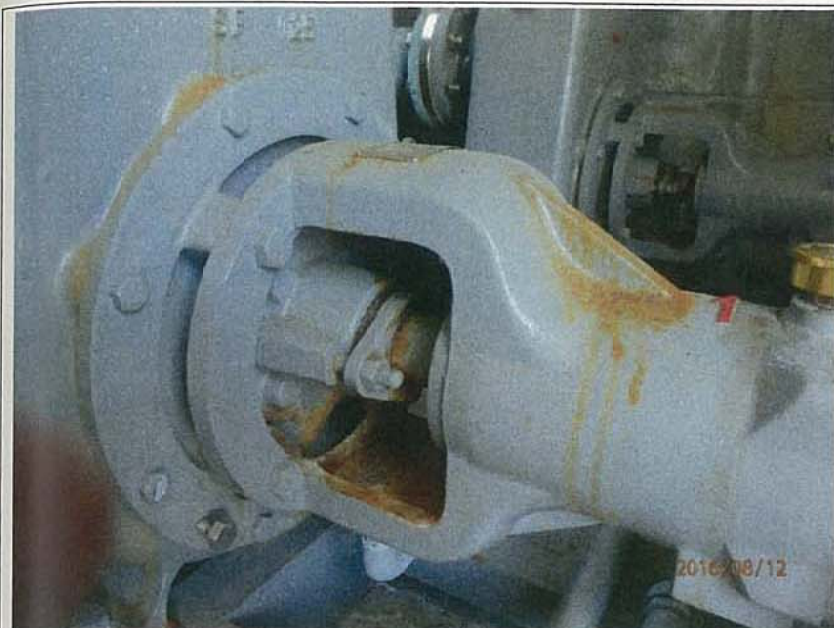
【写真13】

| 設備・装置名 | 数量 | 年度 | 写真No. | 損傷等の状況 | 所見 |
|---|---|---|---|---|---|
| 2次処理水移送ポンプ | 2 (1) | S54 | 写真13 | 軸受部にて腐食が見受けられる | 要補修 |

第1施設  
2次処理水移送ポンプ

軸受部に腐食が見受けられる。

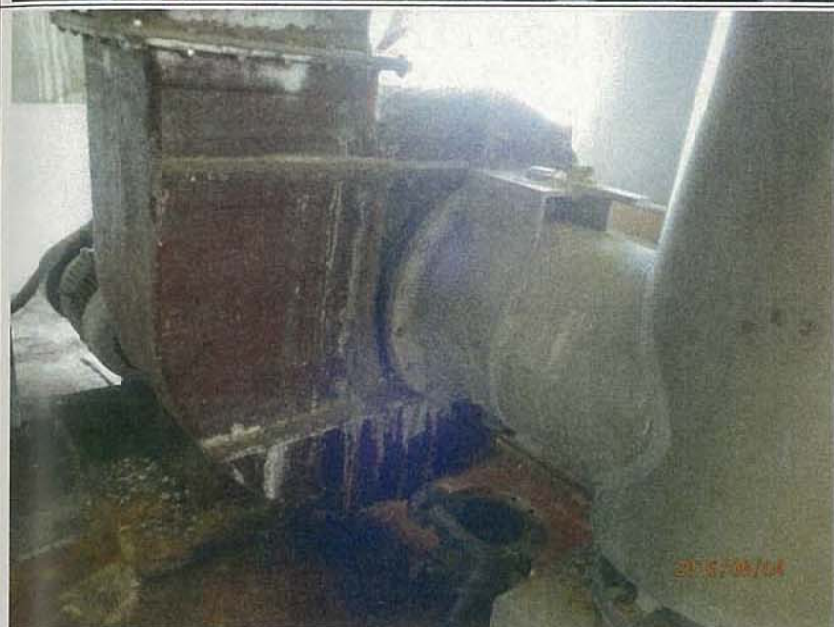
【写真14】

| 設備・装置名 | 数量 | 年度 | 写真No. | 損傷等の状況 | 所見 |
|---|---|---|---|---|---|
| 脱臭ファン | 1 | S54 | 写真14 | ケーシング部から液漏れが激しい | 要補修 |

第1施設  
脱臭ファン

ケーシング部から液漏れが激しい。

水槽以外の機械・配管、電気・計装設備については、第1施設薬液洗浄脱臭装置の劣化・損傷が著しく、薬液の液漏れ痕もあることから早急な更新が必要である。

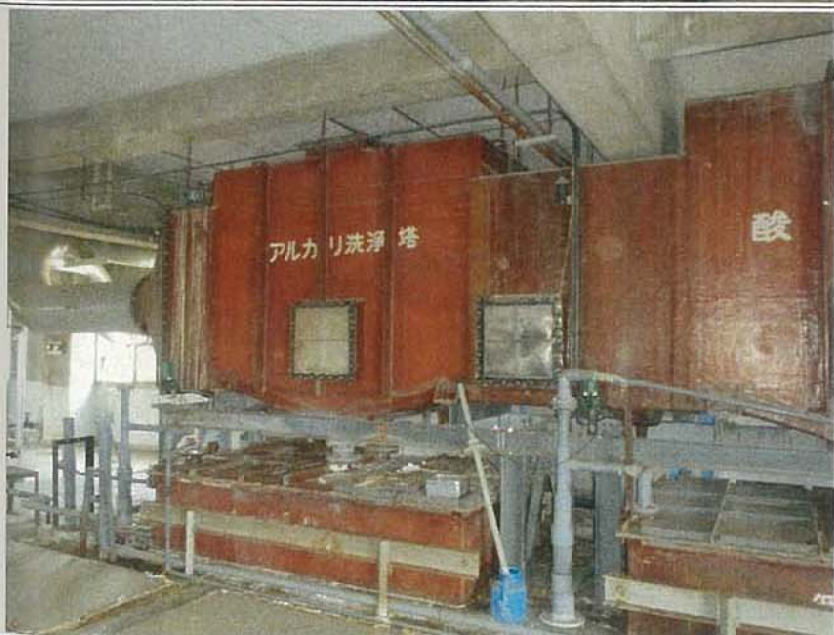
【写真15】

| 設備・装置名 | 数量 | 年度 | 写真No. | 損傷等の状況 | 所見 |
|---|---|---|---|---|---|
| 脱臭塔 | 1 | S54 | 写真15 | 液漏れの痕跡が見受けられる | 要交換 |

第1施設  
脱臭塔

液漏れの痕跡が見受けられる。

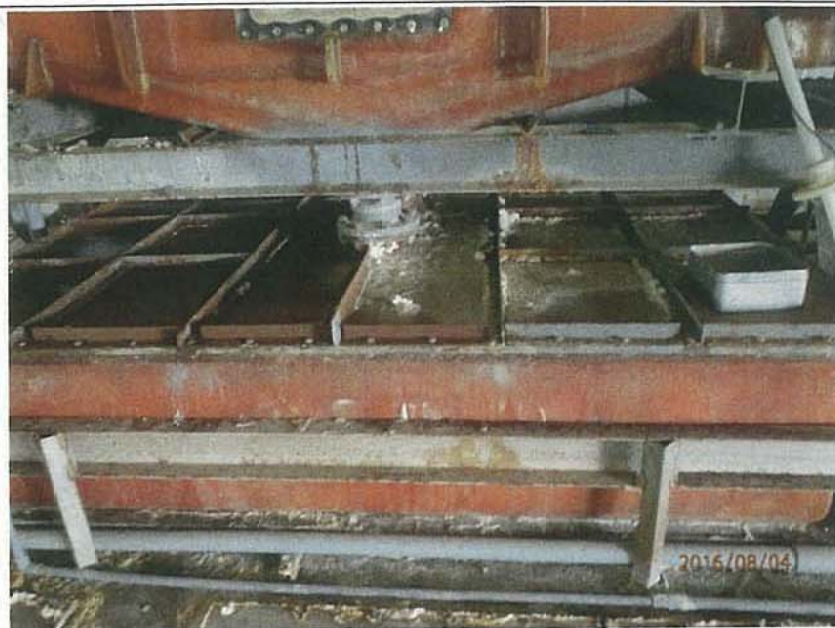
【写真17】

| 設備・装置名 | 数量 | 年度 | 写真No. | 損傷等の状況 | 所見 |
|---|---|---|---|---|---|
| 好気性消化槽 | 1 | S54 | 写真17 | 水槽内部にて腐食並びに経年劣化が見受けられる | 要補修 |

第2施設  
好気性消化槽

水槽内部にて腐食並びに経年劣化が見受けられる。

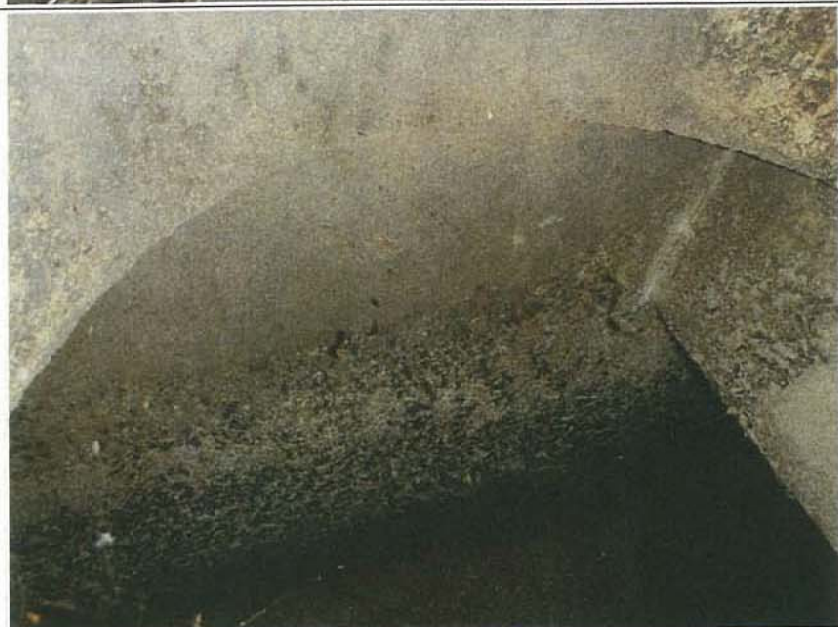
【写真18】

第2施設  
し尿計量槽

槽内外にて白華現象が見受けられる。

- ・ 第2施設、し尿計量槽の腐食箇所設備（交換が望ましい）
- ・ 第2施設、ポリ硫酸第2鉄の補強板腐食箇所整備
- ・ 各施設汚泥掻寄機架台面の腐食箇所の整備

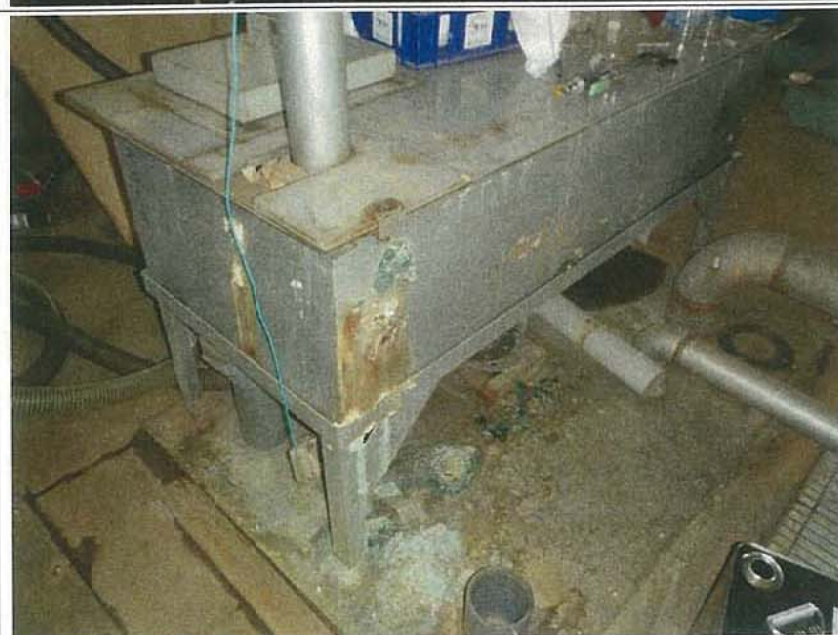
【写真19】

| 設備・装置名 | 数量 | 年度 | 写真No. | 損傷等の状況 | 所見 |
|---|---|---|---|---|---|
| 第1沈殿槽 | 1 | S54 | 写真19 | センターウェル及び越流部にて腐食が見受けられる | 要補修 |

第2施設  
第1沈殿槽

センターウェル及び越流部にて腐食が見受けられる。

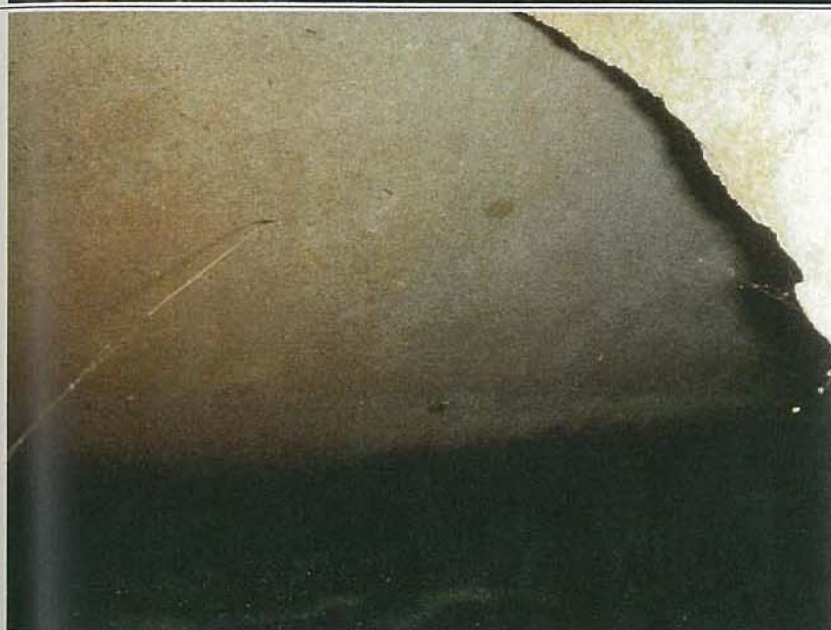
【写真20】

| 設備・装置名 | 数量 | 年度 | 写真No. | 損傷等の状況 | 所見 |
|---|---|---|---|---|---|
| 曝気槽 | 1 | S54 | 写真20 | 水槽内天井梁部に一部欠損が見受けられる | 要補修 |

第2施設  
曝気槽

水槽内天井梁部に一部欠損が見受けられる。

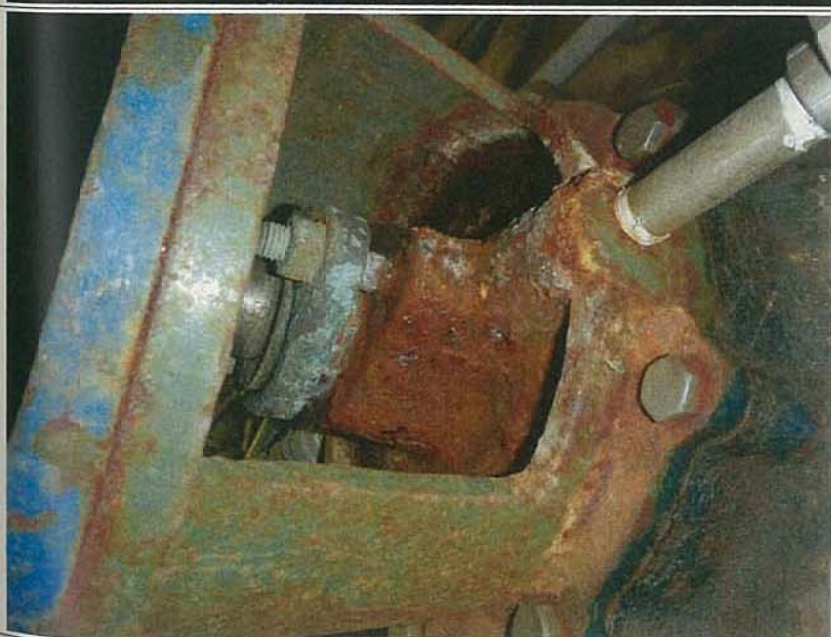
【写真21】

| 設備・装置名 | 数量 | 年度 | 写真No. | 損傷等の状況 | 所見 |
|---|---|---|---|---|---|
| 汚泥引抜ポンプ | 2 (1) | S54 | 写真21 | 軸シール部及びケーシングの腐食が激しい | 要補修 |

第2施設  
汚泥引抜ポンプ

軸シール部及びケーシングの腐食が激しい。

また、第2施設内各移送ポンプ類は軸部が腐食しているものが多く、こまめな整備が必要と思われる。

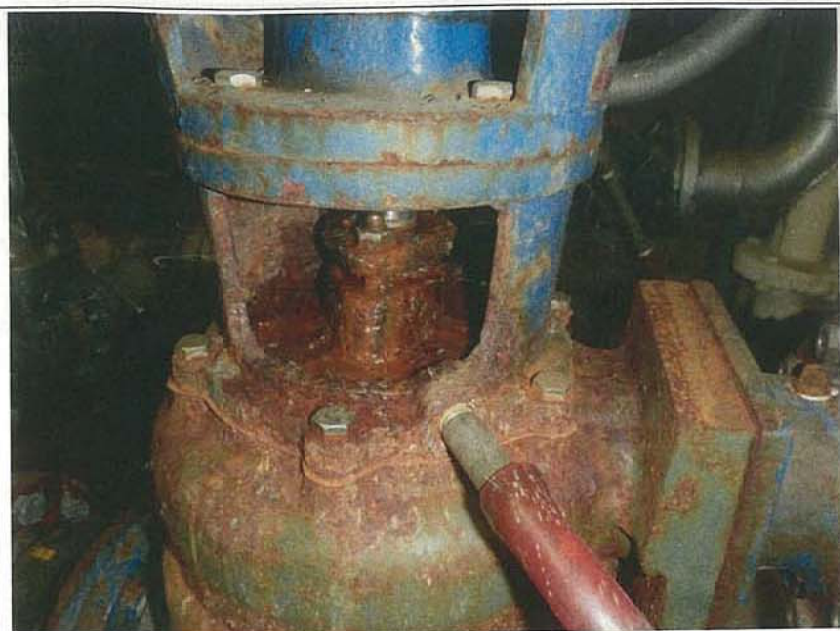
【写真 2 2】

| 設備・装置名 | 数量 | 年度 | 写真No. | 損傷等の状況 | 所見 |
|---|---|---|---|---|---|
| 濃縮槽汚泥引抜ポンプ | 2 (1) | S54 | 写真22 | 軸シール部周辺の腐食が激しい | 要補修 |

第 2 施設  
濃縮汚泥引抜ポンプ

軸シール部周辺の腐食が激しい。

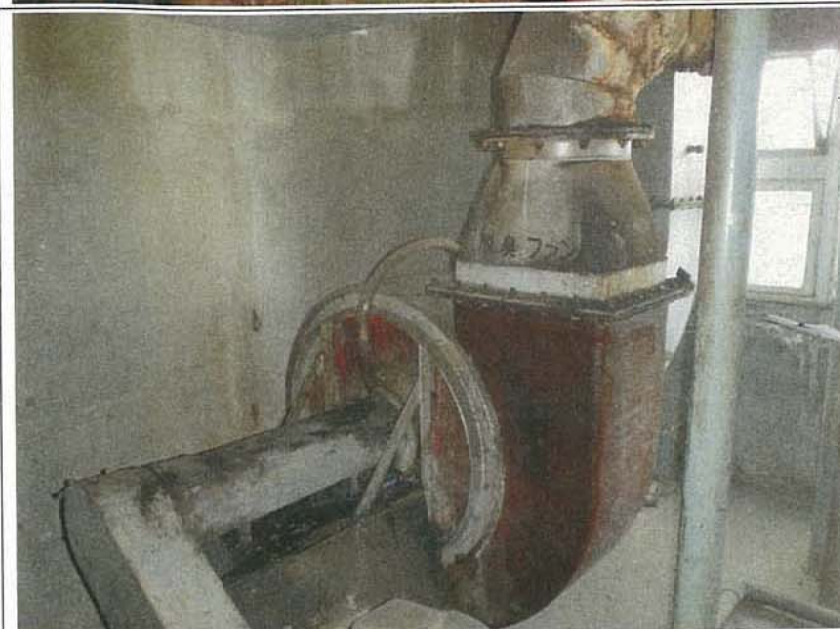
【写真 2 3】

| 設備・装置名 | 数量 | 年度 | 写真No. | 損傷等の状況 | 所見 |
|---|---|---|---|---|---|
| 脱臭ファン | 1 | S54 | 写真23 | 本体ケーシング及び吐出ダクトの腐食が見受けられる | 要補修 |

第 2 施設  
脱臭ファン

本体ケーシング及び吐出ダクトの腐食が見受けられる。

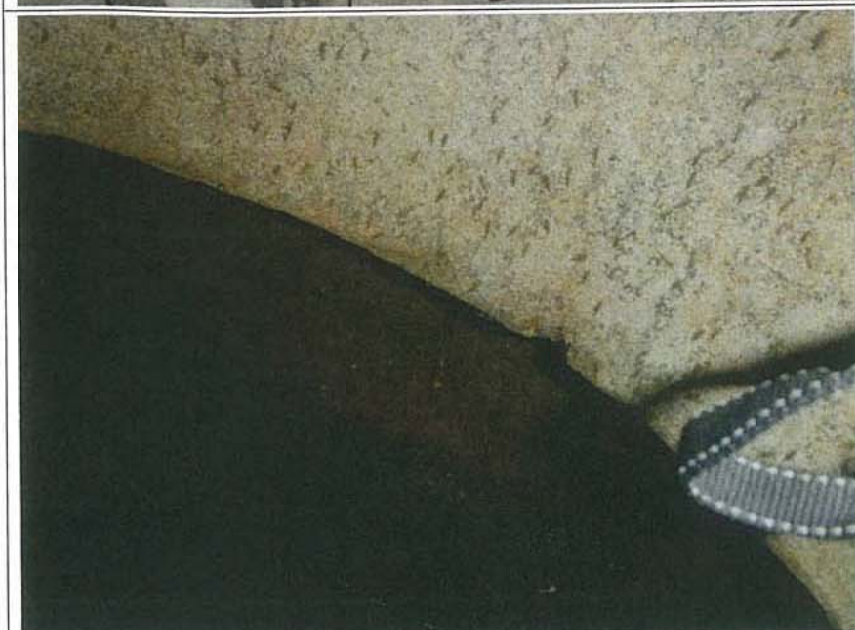
【写真 2 4】

| 設備・装置名 | 数量 | 年度 | 写真No. | 損傷等の状況 | 所見 |
|---|---|---|---|---|---|
| 2次処理水合流槽 | 1 | S54 | 写真24 | 槽内壁面及び上部にて腐食が見受けられる | 要補修 |

第 2 施設  
2 次処理水合流槽

槽内壁面及び上部にて腐食が見受けられる。

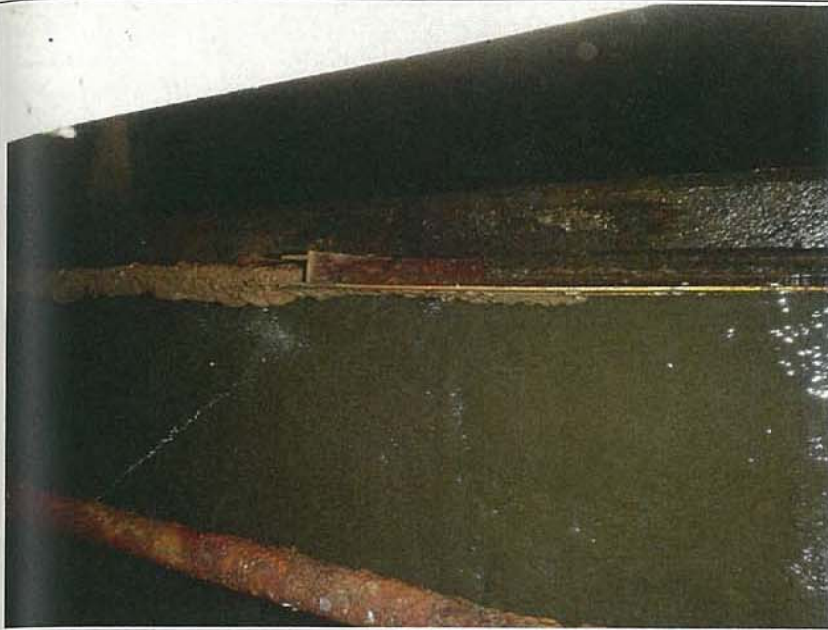
【写真 2 5】

| 設備・装置名 | 数量 | 年度 | 写真No. | 損傷等の状況 | 所見 |
|---|---|---|---|---|---|
| 急速攪拌槽 | 1 | S54 | 写真25 | 越流部周辺にて腐食が見受けられる | 要補修 |

第 2 施設  
急速攪拌槽

越流部周辺にて腐食が見受けられる。

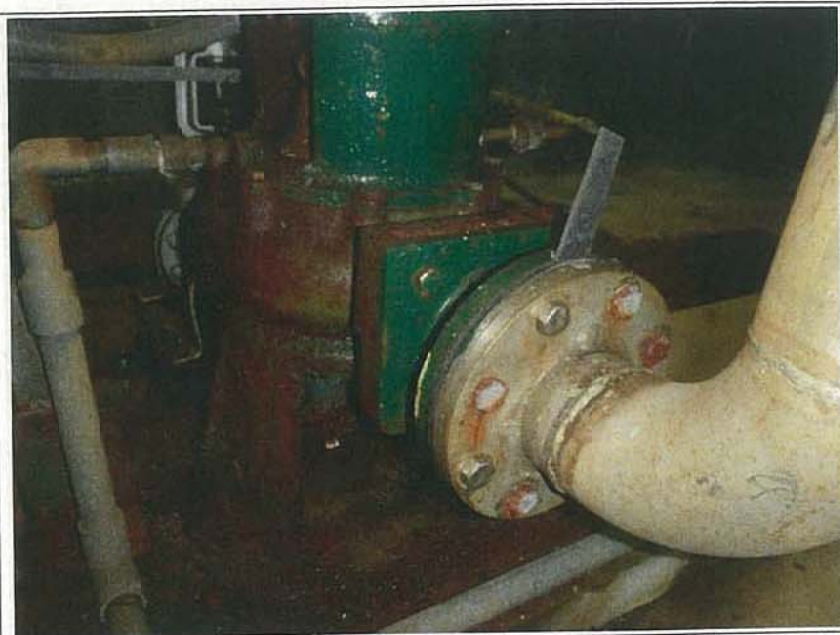
【写真 28】

| 設備・装置名 | 数量 | 年度 | 写真No. | 損傷等の状況 | 所見 |
|---|---|---|---|---|---|
| 凝集分離汚泥引抜ポンプ | 4 (3) | S54 | 写真28 | 軸シール部周辺の腐食が見受けられる | 要補修 |

第2施設

凝集分離汚泥引抜ポンプ

軸シール部周辺の腐食が見受けられる。

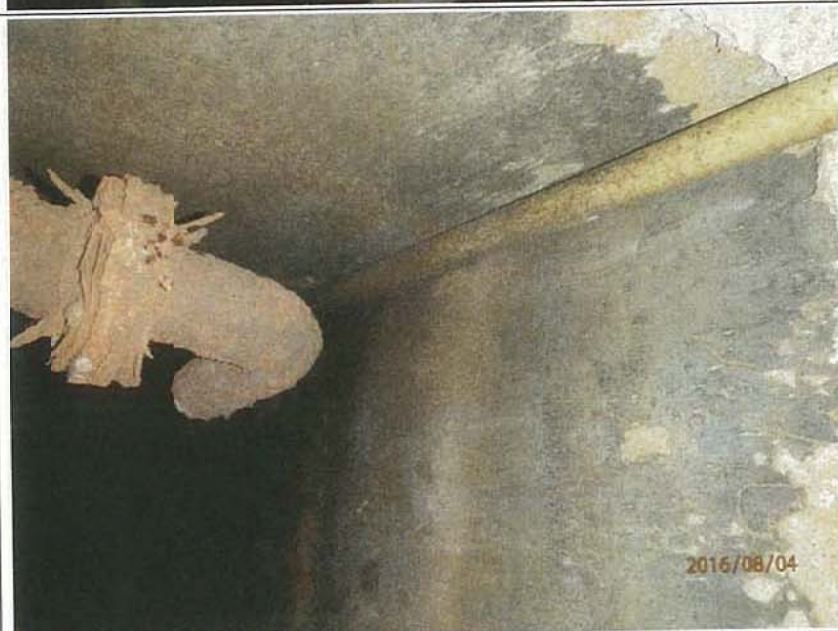
【写真 29】

| 設備・装置名 | 数量 | 年度 | 写真No. | 損傷等の状況 | 所見 |
|---|---|---|---|---|---|
| 1次汚泥貯留槽 | 1 | S54 | — | 槽内壁面部及び配管にて腐食が見受けられる | 要補修 |

脱水施設

1次汚泥貯留槽

槽内壁面及び配管にて腐食が見受けられる。

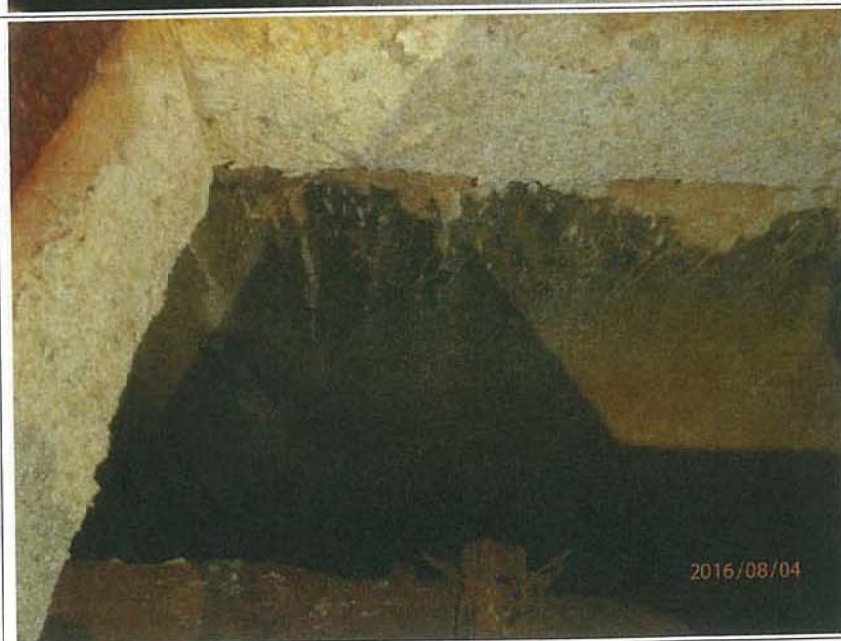
【写真 30】

| 設備・装置名 | 数量 | 年度 | 写真No. | 損傷等の状況 | 所見 |
|---|---|---|---|---|---|
| 濃縮汚泥貯留槽<br>(余剰汚泥貯留槽) | 1 | S54 | — | 槽内壁面部及び開口部にて腐食が見受けられる | 要補修 |

脱水施設

余剰汚泥貯留槽

槽内壁面部及び開口部にて腐食が見受けられる。

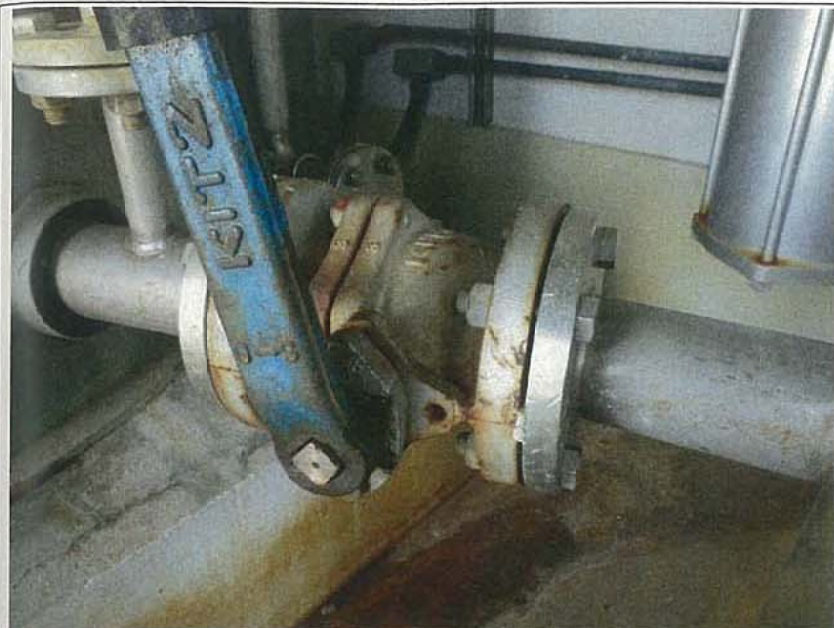
【写真 3 1】

| 設備・装置名 | 数量 | 年度 | 写真No. | 損傷等の状況 | 所見 |
|---|---|---|---|---|---|
| 沈砂洗浄タンク | 1 | H6 | 写真31 | 吸引用ボール弁に腐食が見受けられる | 要補修 |

受入貯留設備  
沈砂洗浄タンク

吸引用ボール弁に腐食が見受けられる。

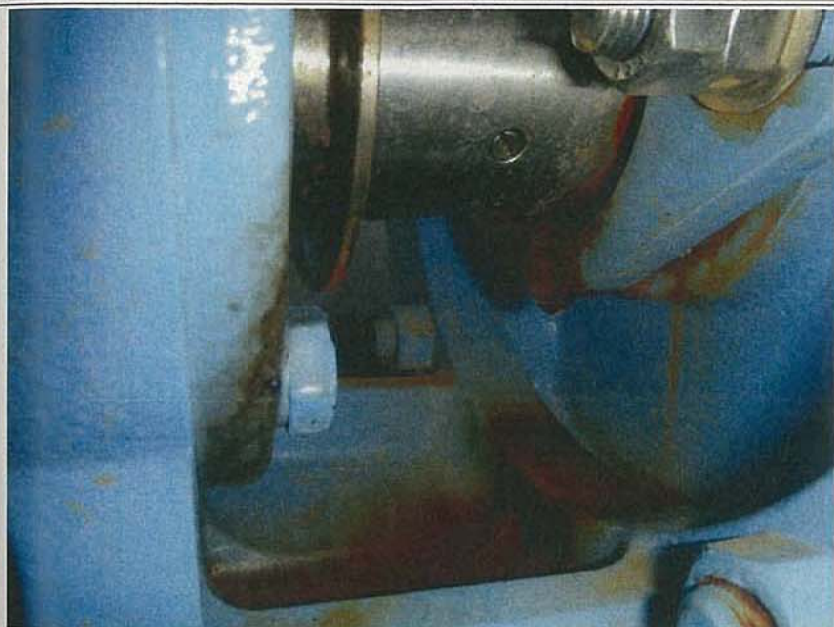
【写真 3 2】

| 設備・装置名 | 数量 | 年度 | 写真No. | 損傷等の状況 | 所見 |
|---|---|---|---|---|---|
| 吸引ポンプ | 1 | H24 | 写真32 | 軸シール部周辺に腐食が見受けられる | 要補修 |

受入貯留設備  
沈砂洗浄用吸引ポンプ

軸シール部周辺に腐食が見受けられる。

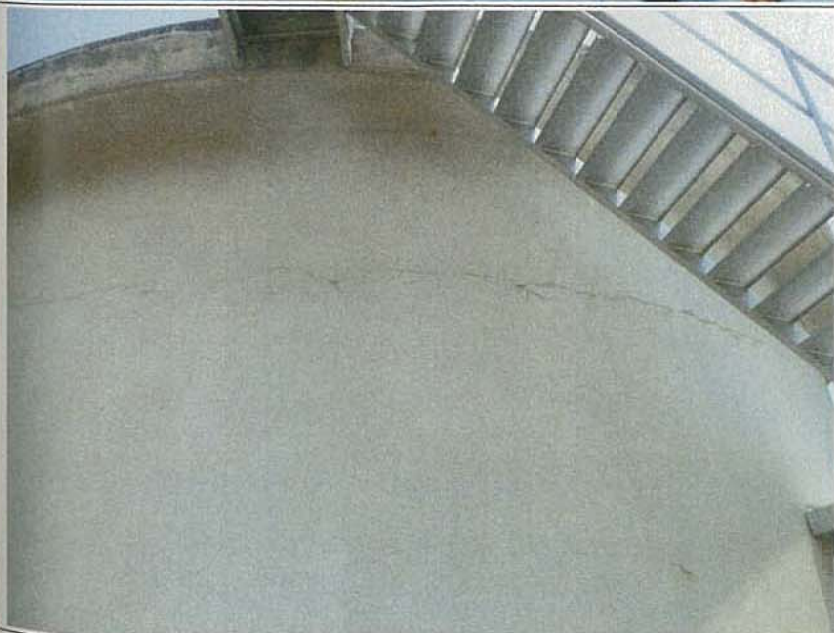
【写真 3 3】

受入貯留設備  
予備貯留槽その 1

外壁にクラックが多数見受けられる。

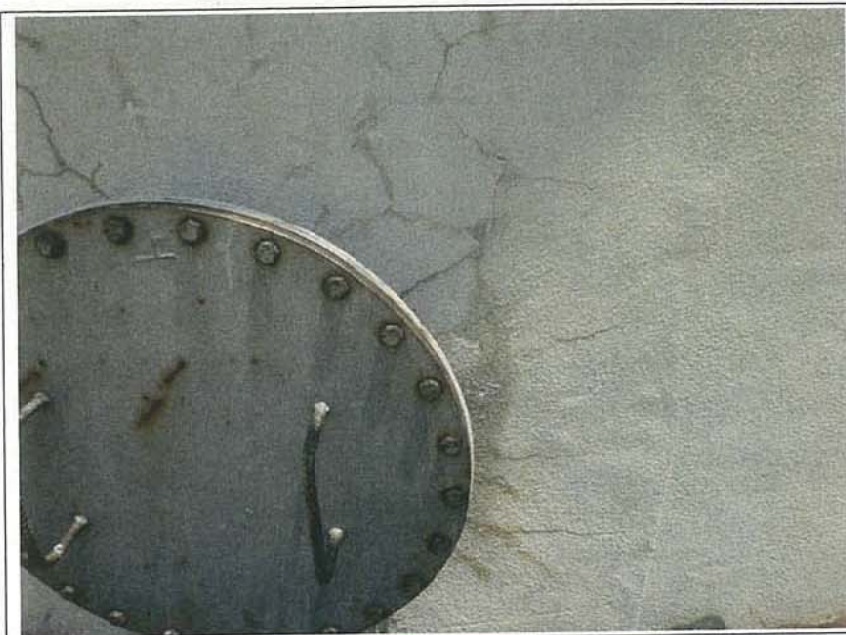
【写真 3 4】

受入貯留設備  
予備貯留槽その 2

外壁にクラックが多数見受けられる。

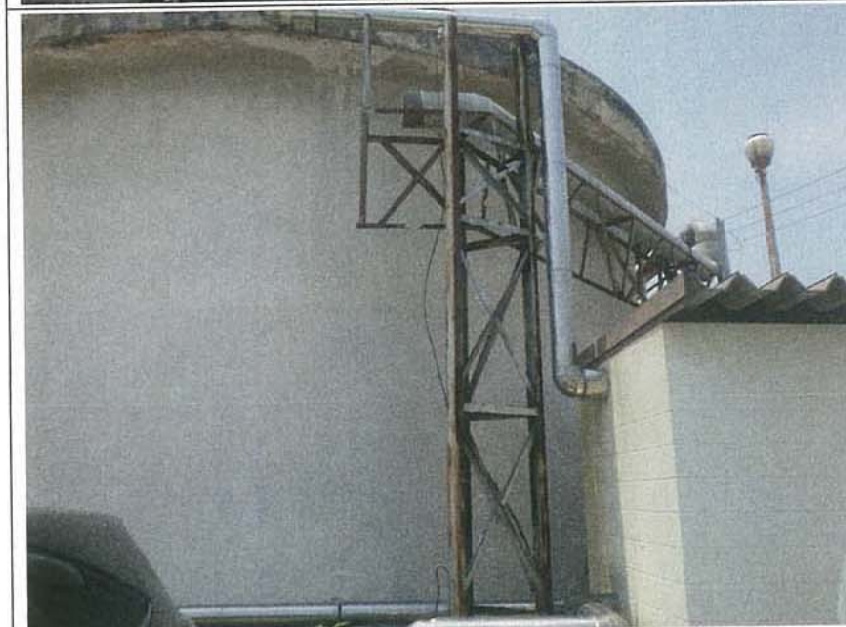
【写真 3 5】

| 設備・装置名 | 数量 | 年度 | 写真No. | 損傷等の状況 | 所見 |
|---|---|---|---|---|---|
| 屋外配管サポート | | | 写真35 | 配管架台の腐食が激しく見受けられる | 要交換 |

受入貯留設備  
配管架台

腐食が激しく見受けられる。

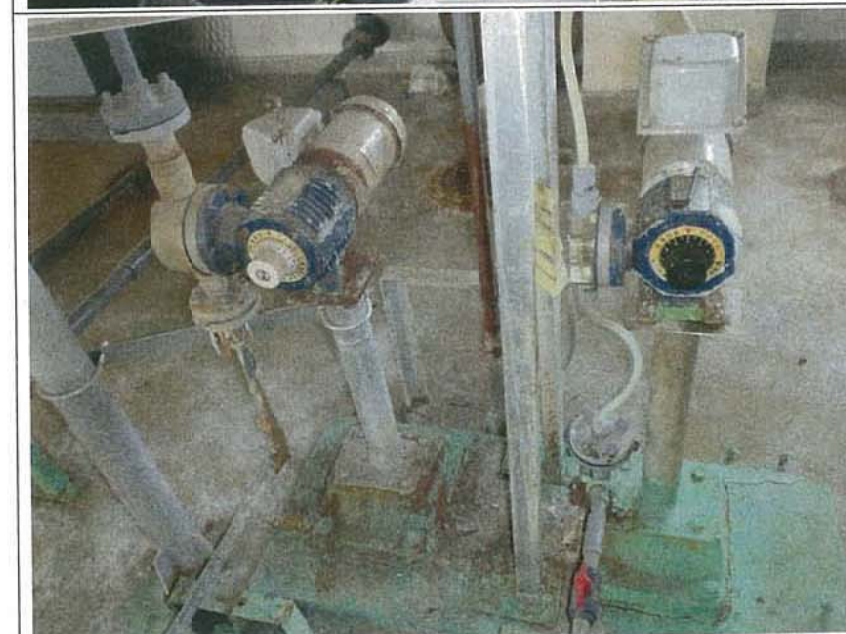
【写真 3 6】

| 設備・装置名 | 数量 | 年度 | 写真No. | 損傷等の状況 | 所見 |
|---|---|---|---|---|---|
| 次亜塩素酸注入ポンプ | 1 | S63 | 写真36 | 液漏れ、腐食が見受けられる | 要交換 |

第 1 施設  
脱臭用次亜塩素酸注入ポンプ

液漏れ、腐食が見受けられる。

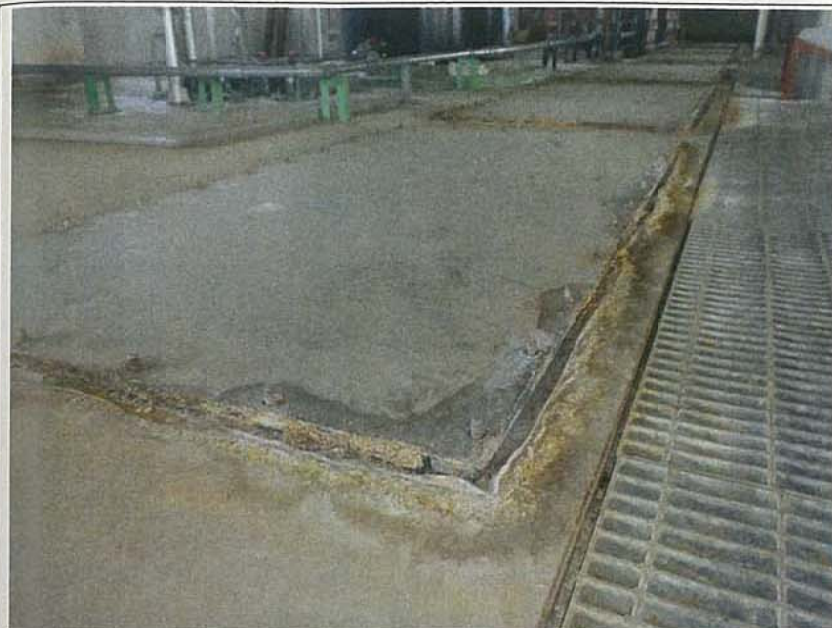
【写真37】

| 設備・装置名 | 数量 | 年度 | 写真No. | 損傷等の状況 | 所見 |
|---|---|---|---|---|---|
| 建築構造物 | - | - | 写真37, 38 | 表面のクラックが多数あり経年劣化が見受けられる。さらに、点検蓋、マンホール周辺も剥離が見受けられる | 要補修 |

第1施設

3階スラブ上面その1

点検蓋周囲に剥離、腐食が見受けられる。

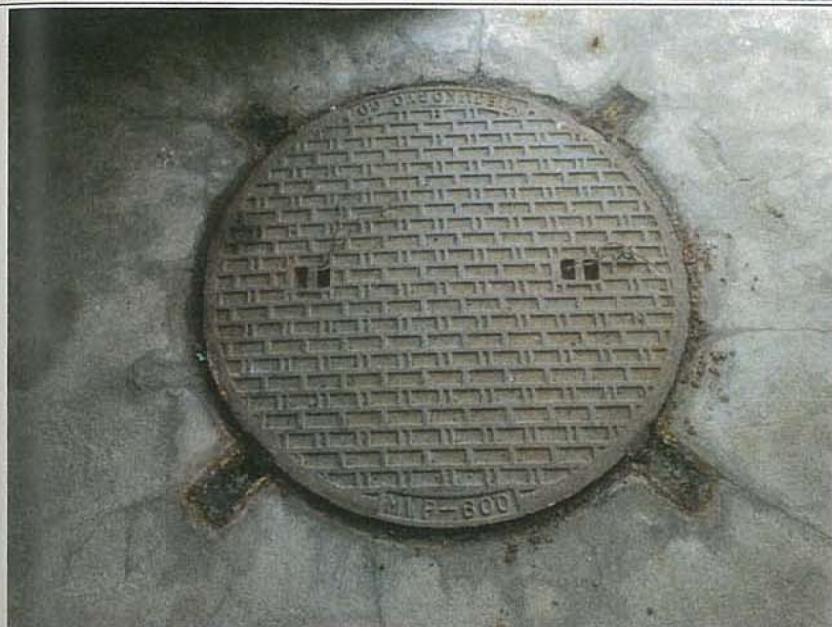
【写真38】

第1施設

3階スラブ上面その2

マンホール周囲に剥離、腐食が見受けられる。

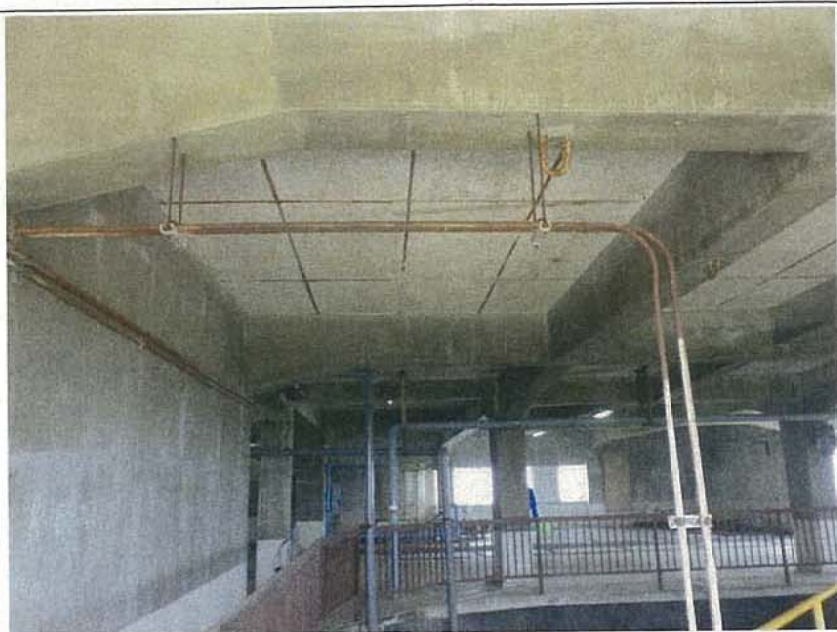
【写真41】

| 設備・装置名 | 数量 | 年度 | 写真No. | 損傷等の状況 | 所見 |
|---|---|---|---|---|---|
| 配管類 | | | 写真<br>39, 40, 41 | 配管及びサポート等にて腐食が見受けられる | 要補修 |

第2施設  
配管類その3

配管及びサポート等にて腐食が見受けられる。

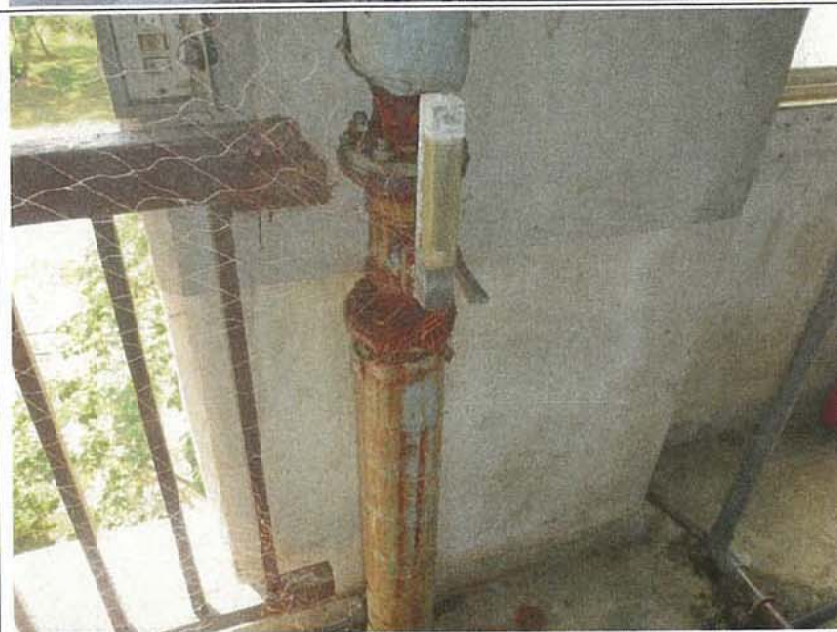
【写真42】

| 設備・装置名 | 数量 | 年度 | 写真No. | 損傷等の状況 | 所見 |
|---|---|---|---|---|---|
| 建築構造物 | | | 写真42, 43,<br>44, 45 | 表面のクラック並びに薬品ヤード塗料剥離があり経年劣化が見受けられる | 要補修 |

第2施設  
5階スラブ上面その1

クラックが見受けられる。

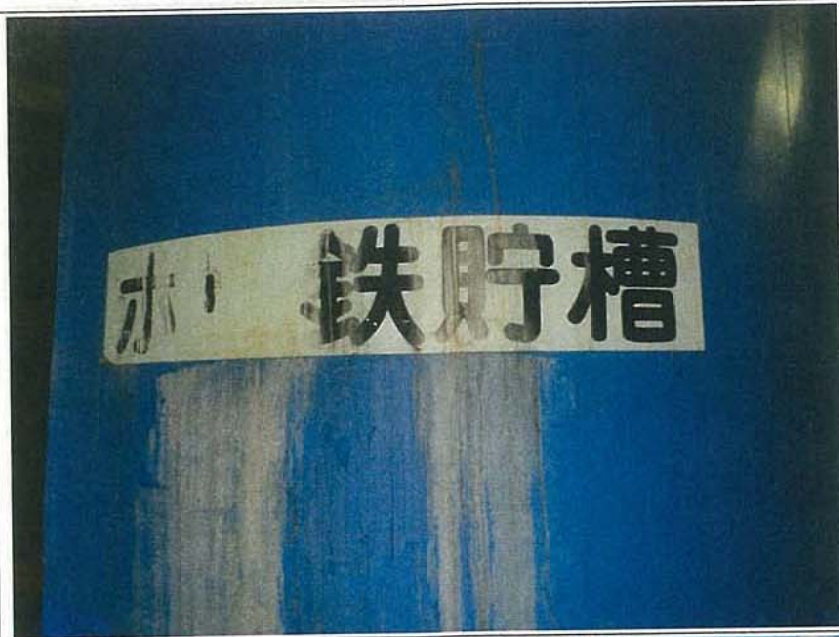
【写真47】

| 設備・装置名 | 数量 | 年度 | 写真No. | 損傷等の状況 | 所見 |
|---|---|---|---|---|---|
| ポリ硫酸第2鉄貯槽 | 1 | S63 | 写真46, 47 | 液漏れ及び腐食が見受けられる | 要補修 |

第2施設

ポリ硫酸第2鉄貯槽その2

液漏れ及び腐食が見受けられる。

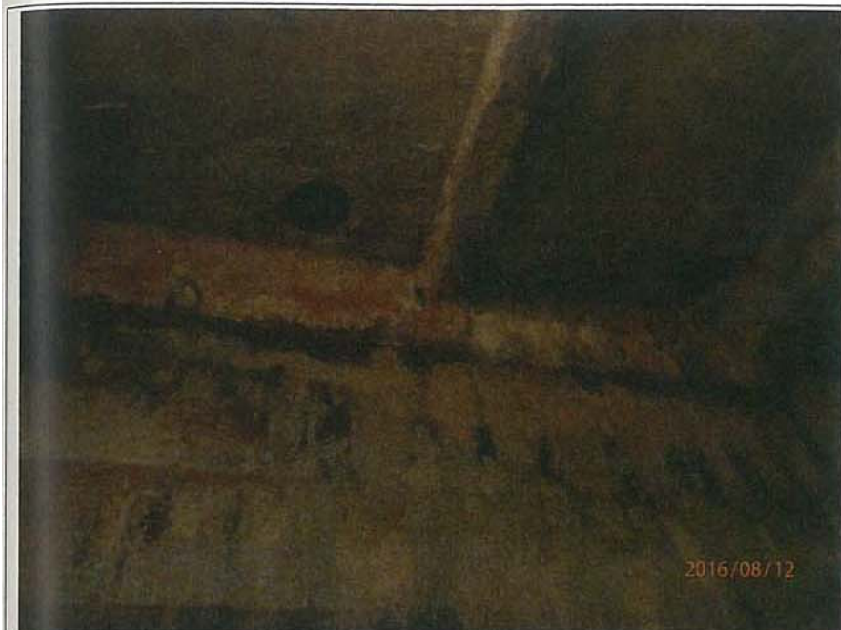
【写真 4 9】

第 2 施設

第 2 系貯留槽（その 1）

槽内の天井、梁、上部壁全面腐食並びに剥離が見受けられる。

- ・ 前処理施設受入槽、貯留槽内防食塗装の全面補修
- ・ 第1施設貯留槽、好気性消化槽、第1沈殿槽内防食塗装の全面補修
- ・ 第1施設2次処理水ピットのコンクリート補修
- ・ 第2施設貯留槽上部、骨材露出部の補修及び防食塗装の補修
- ・ 各施設の腐食したマンホール（受枠共）、開口部の補修

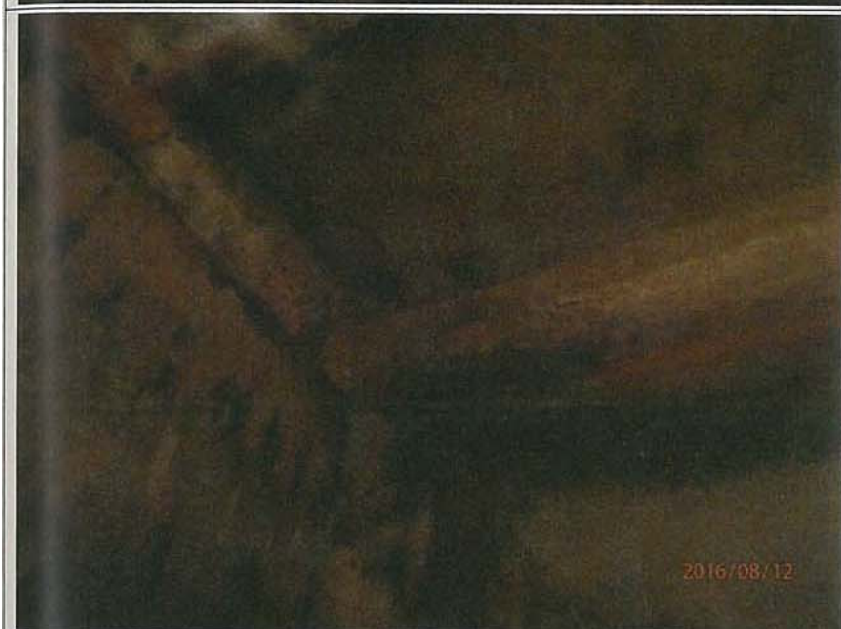
【写真 5 0】

受第 2 施設

第 2 系貯留槽（その 2）

槽内の天井、梁、上部壁全面腐食並びに剥離が見受けられる。

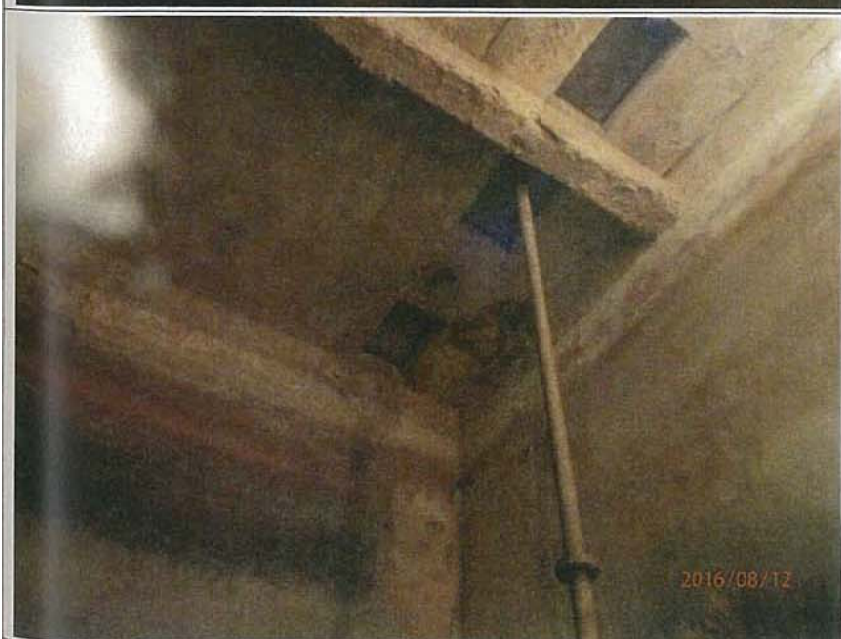
【写真 5 1】

第 2 施設

第 2 系貯留槽（その 3）

槽内の天井、梁、上部壁全面腐食並びに剥離が見受けられる。

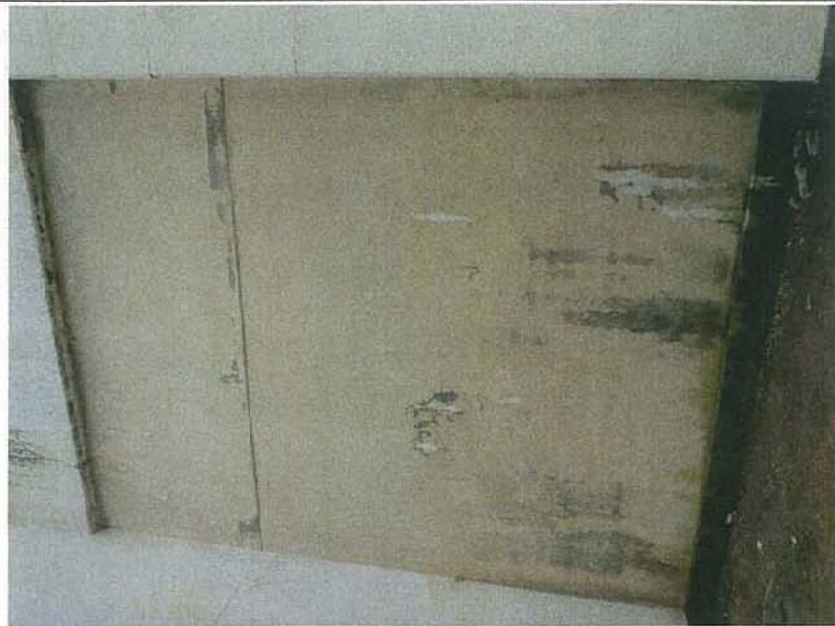
【写真 5 2】

第 2 施設棟南側

壁に激しい剥離が見受けられる。

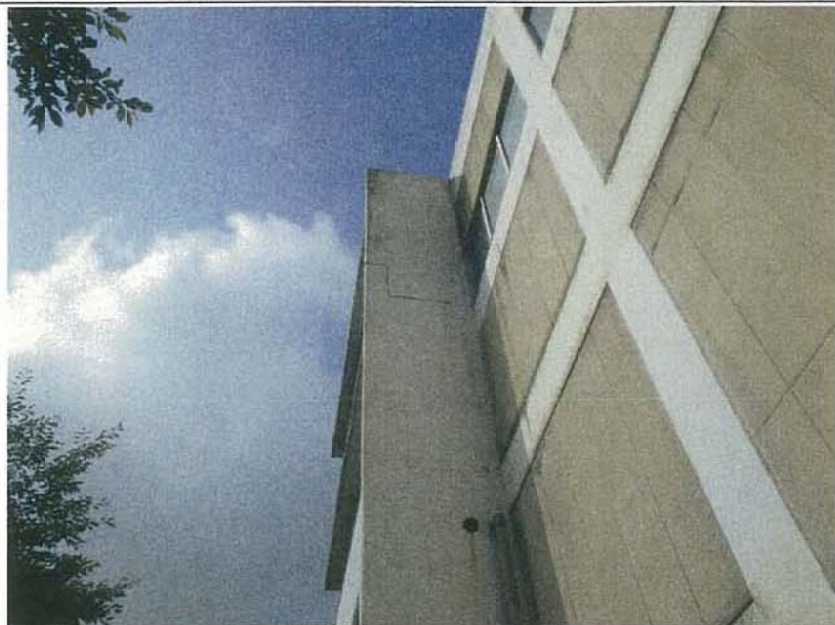
【写真 5 3】

第 2 施設棟北側

張りだし壁にクラックが見受けられる。

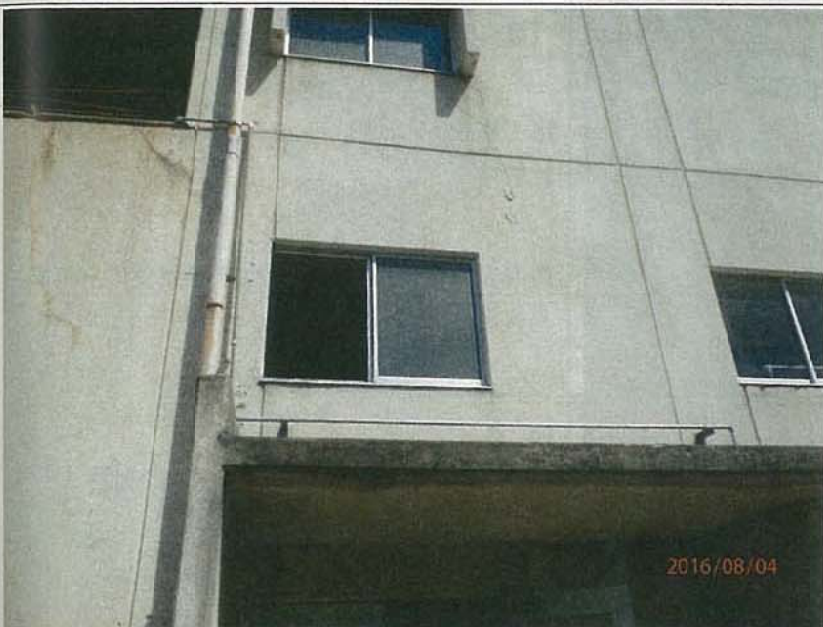
【写真 5 6】

第 1 施設棟南側

壁にクラックと剥離が見受けられる。

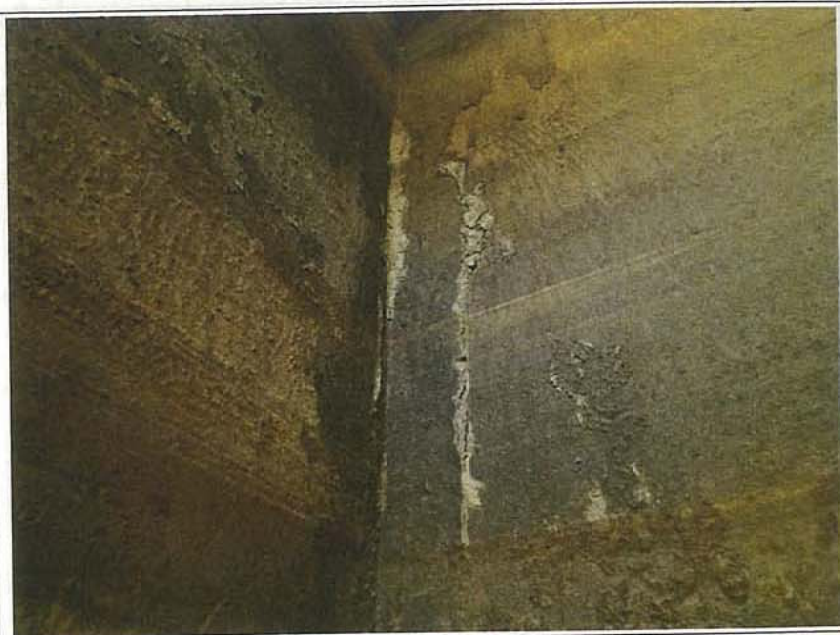
【写真 5 9】

第 1 施設  
貯留槽

槽内の壁全面腐食並びに剥離が見受けられる。

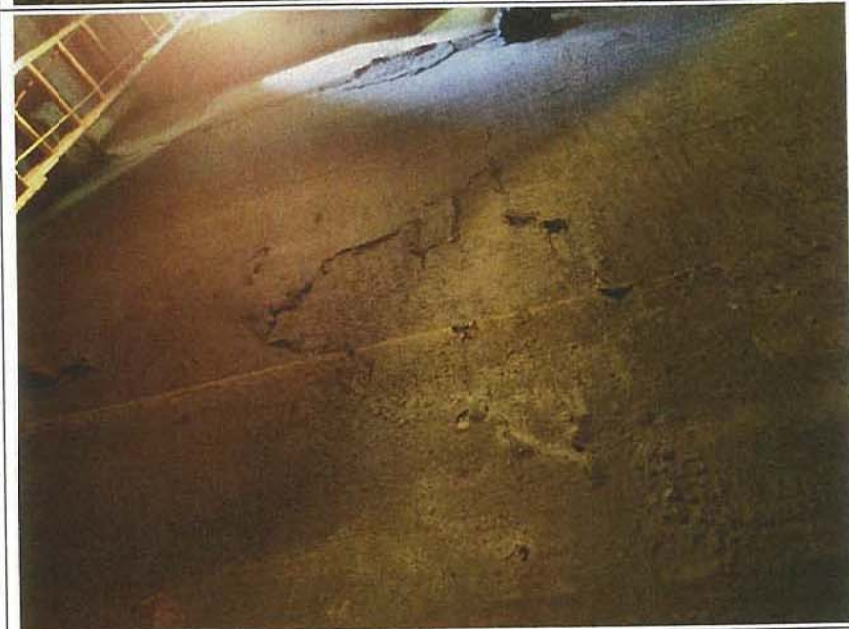
【写真 6 0】

第 1 施設  
貯留槽

槽内の天井、梁、上部壁全面腐食並びに剥離  
が見受けられる。

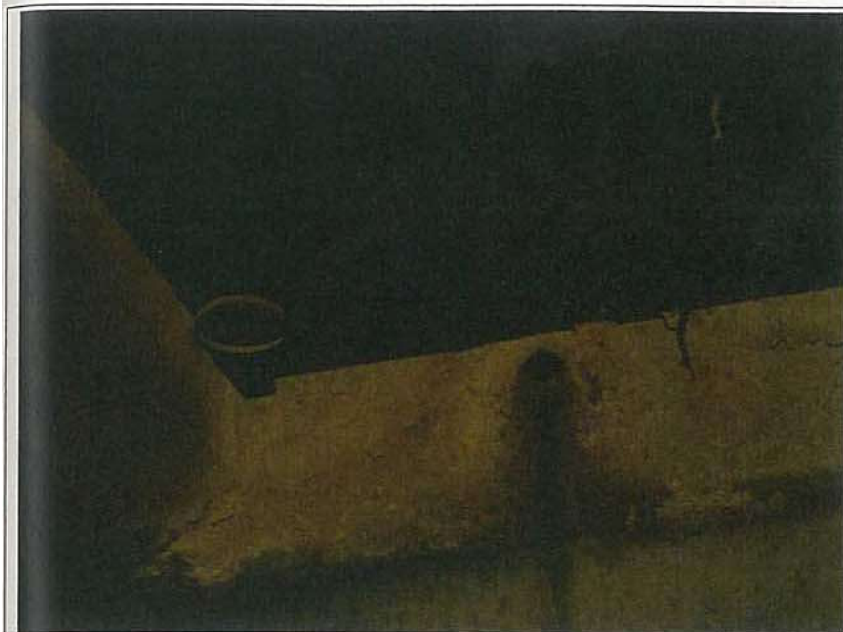
【写真 6 1】

第 1 施設  
貯留槽

槽内の梁、腐食並びに剥離が見受けられる。
