令和 5 年 度

# 工 事 監 査 報 告 書

新ごみ焼却施設整備・運営事業建設工事

会津若松地方広域市町村圏整備組合監査委員

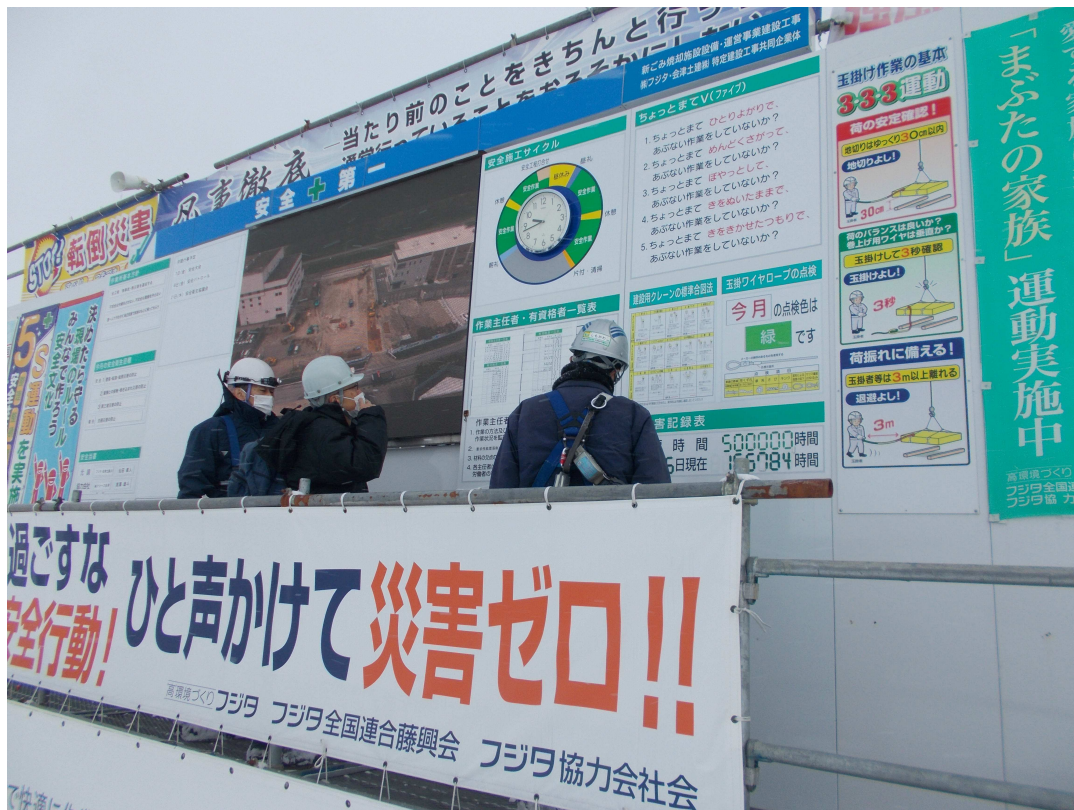
- (イ) 標識類の掲示は、工事現場の工事関係者や公衆が見やすい場所に適切に行われていた。

現地実査 令和6年1月16日 現場標識類の掲示状況

ただし、公衆の見やすい場所への施工体系図の表示が写真では確認できなかったもので、再度確認されることを要望する。
