添付資料⑦地質調査結果（調査位置平面図）

| 中間処理施設整備に係る測量及び地質調査業務委託 | | | |
| 会津若松市神指町大字南四谷字深川西地内外 | | | |

添付資料④地質調査結果 (地質断面図1)

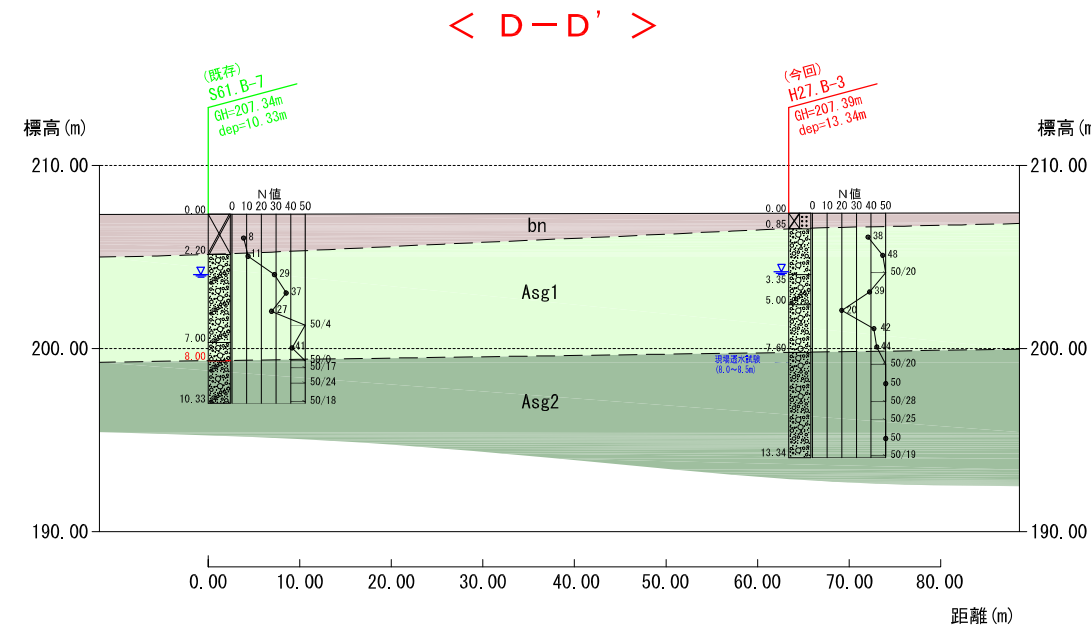
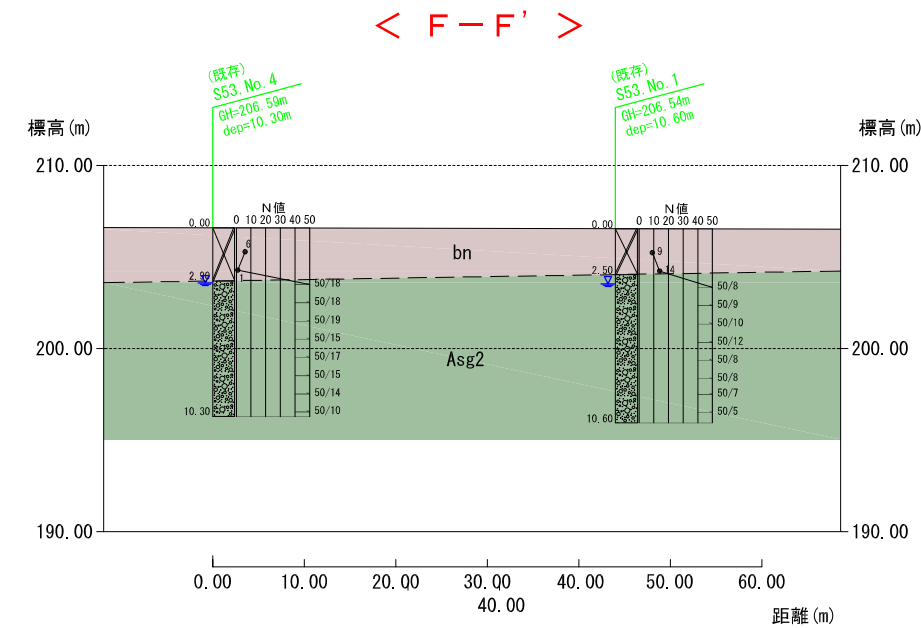
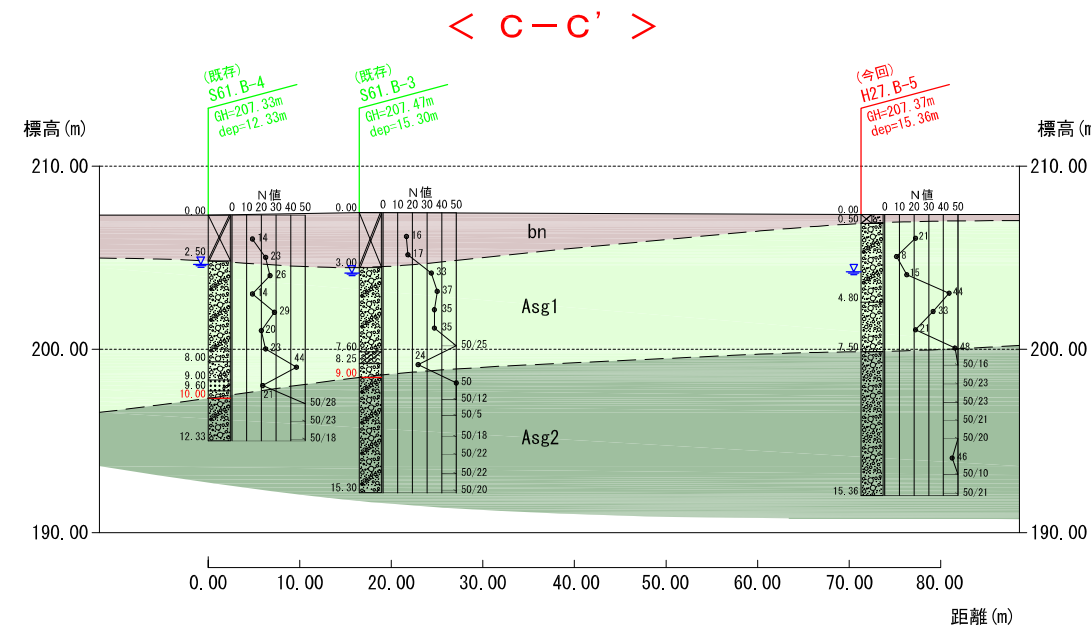
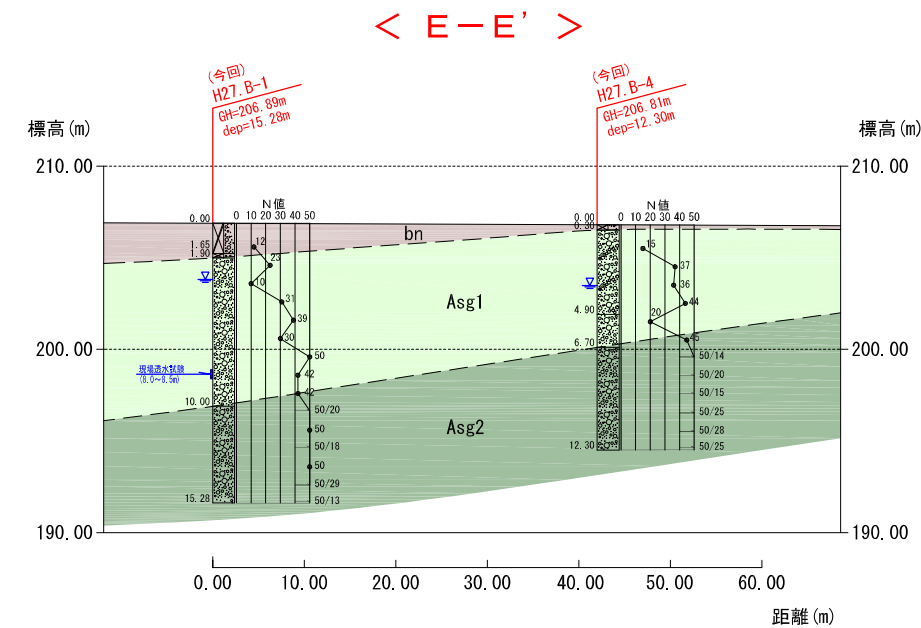
地質断面図 HS=1:400 VS=1:200

添付資料④地質調査結果（地質断面図2）
